# Lote 4 - Rota: Raja Gabágia

Diagnóstico da Calçada	Qualidade do Serviço	
Endereço: Av. Raja Gabaglia, 2760	<b>47</b>	<b>D</b>
Data do Registro: 11/11/2019 09:12:37		
Num. Lote CTM: 90659000030

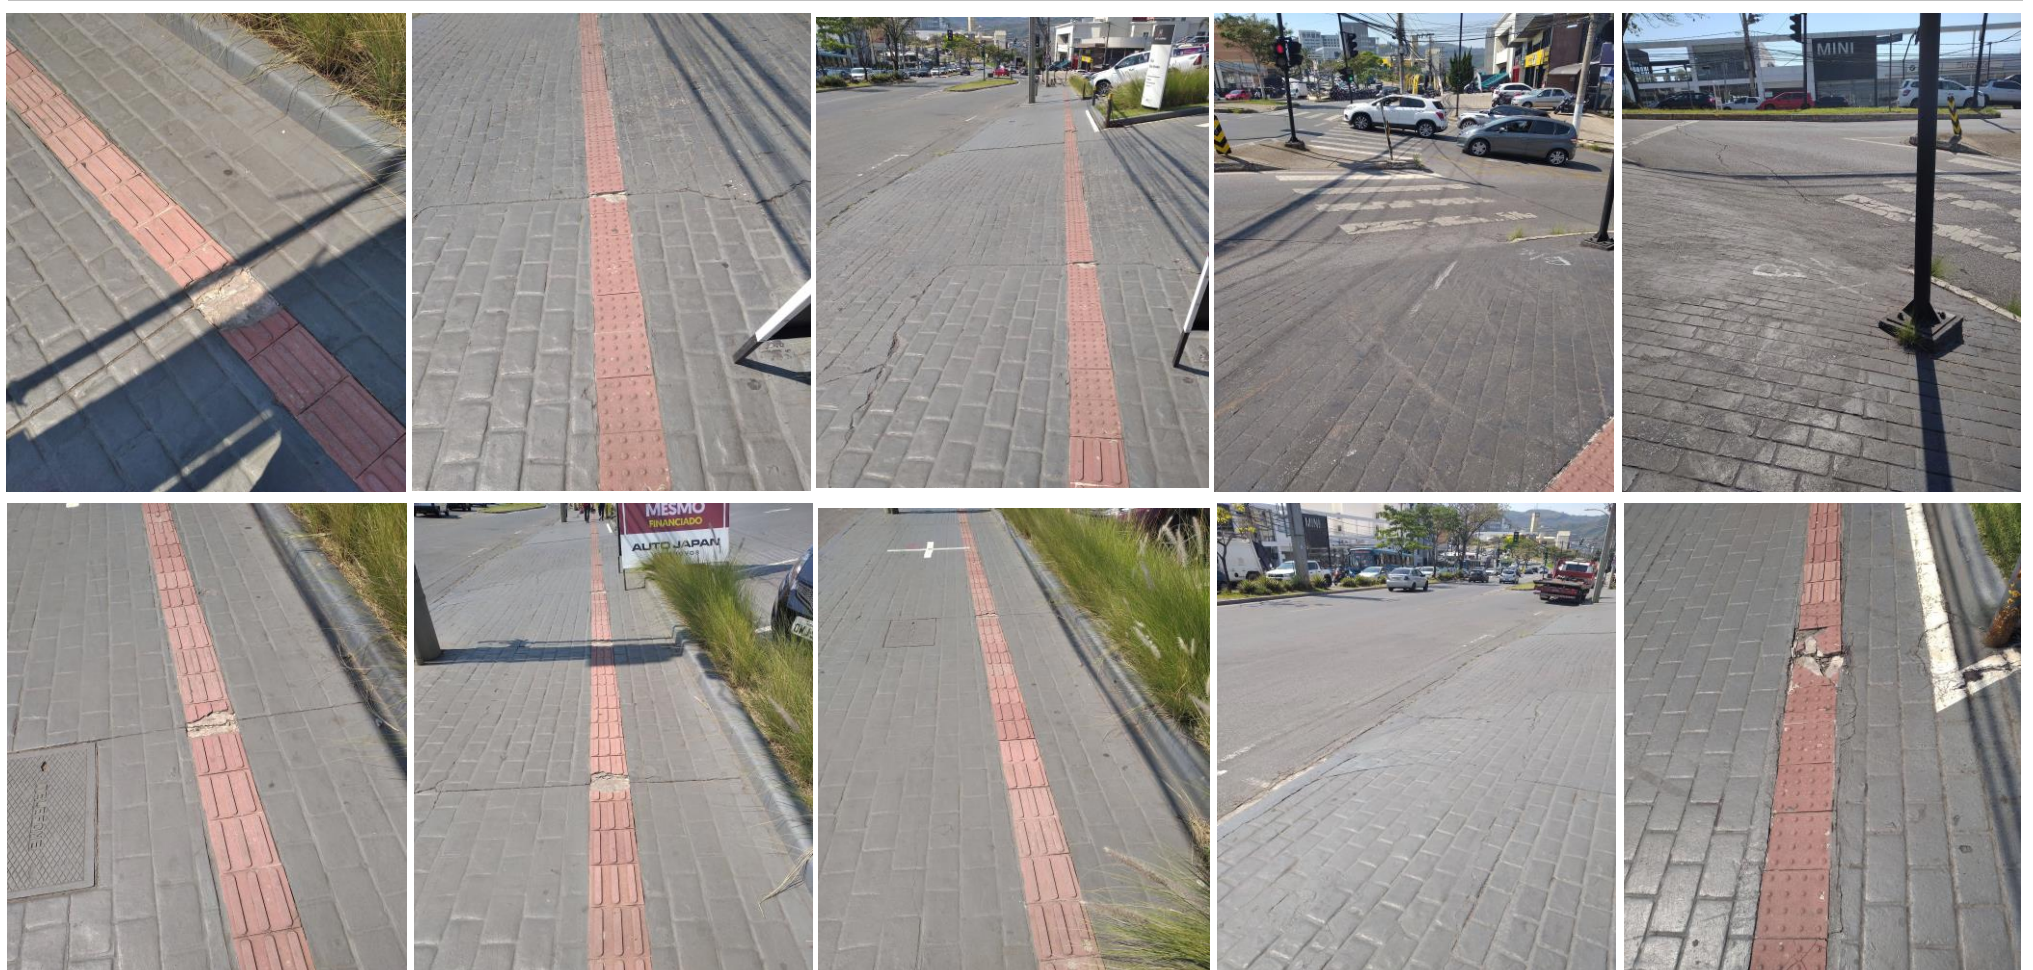
## Fotos Complementares - Detalhes do Passeio

ID	Itens Avaliados	Respostas	Nota
P_1	O Mobiliário urbano está dentro da faixa de serviço de 70 cm ?	Sim	-
P_2	Qual a largura livre do Passeio ?	Acima de 1.50 m	10
P_3	Tipo de revestimento da calçada ?	Bloco Intertravado de Concreto	10
P_4	Existencia de Buracos ?	Poucos	5
P_5	Condições Gerais do Piso e meio-fio da calçada ?	Ótimo(a)	10
P_6	Presença de desniveis ?	Leve	7
P_7	Tem rebaixamento de calçada para Pedestre ?	Não, mas deveria ter.	0
P_8	Possui piso tátil ao longo da Calçada ?	Sim	-
P_9	A calçada Possui Rebaixamento de Veiculos correto ?	Não	0
P_10	Existencia de altura livre menor que 2,10 m ?	Não	-
P_11	O Passeio está no padrao da SMPU ?	Não	0
P_12	A testada possui prática de estacionamento sobre o passeio ?	Sim	0
P_13	Existe algum dispositivo de Drenagem sobre a calçada ?	Não	0
P_14	Existe PED em frente a testada ?	Não	-
P_15	Existe FTP em frente a testada ?	Não	-
P_16	Classificação geral da calçada pelo pesquisador.	Regular	5

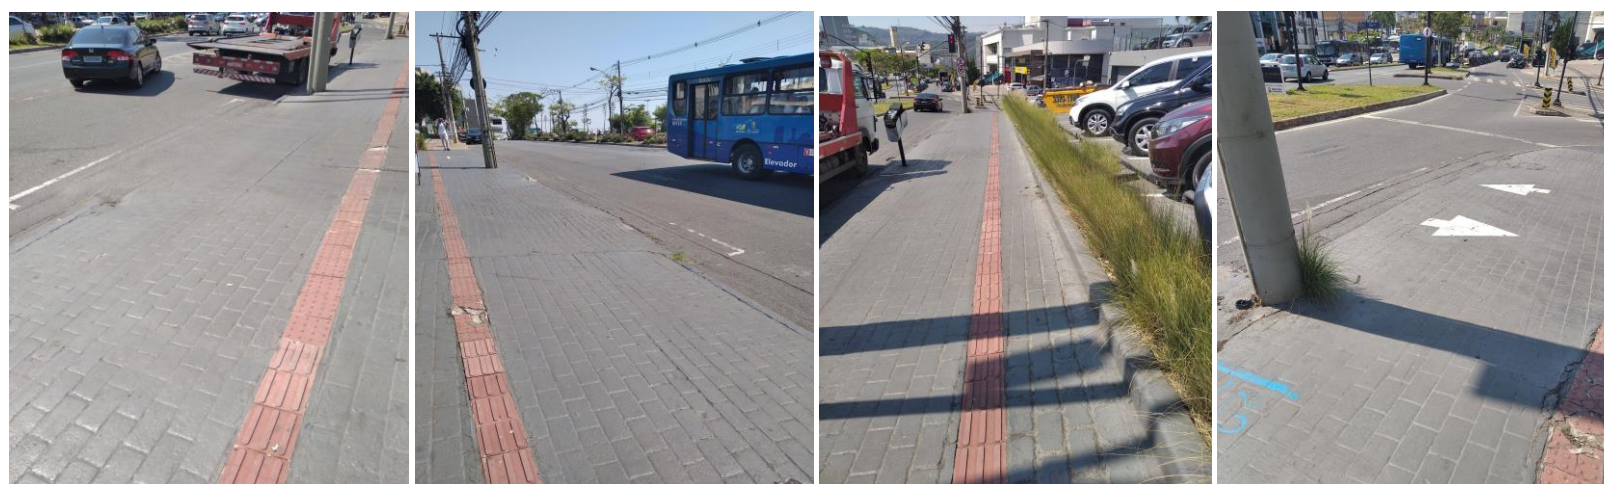
### Fotos Complementares - Detalhes do Passeio

ID	Itens Avaliados	Respostas	Nota
P_7_1	Qual tipo do Rebaixo ?	0	0
P_7_1_1	Se for do Tipo 1, Passeio possui largura livre de 1,2 m ?	0	0
P_7_1_2	Se for do Tipo 1, O rebaixo tem abas conforme a norma ?	0	0
P_7_2	A rampa do rebaixo tem Inclinação da norma (8,33%) ?	0	0
P_7_3	O rebaixo possui piso tátil ?	0	0
P_7_3_1	O piso tátil de alerta e direcional do rebaixo está conforme a norma ?	0	0
P_8_1	O piso tátil está no eixo da faixa livre ?	Não	0
P_8_2	Se tem uma leve mudança de direção está conforme a norma ?	Não	0
P_8_3	Se tem mudança de direção de 90º ou maior está conforme a norma ?	0	0
P_8_4	Se tem mudança de direção de três faixas direcionais está conforme a norma ?	0	0
P_8_5	Se tem mudança de direção de quatro faixas direcionais está conforme a norma?	0	0
P_8_6	Tem piso tátil em pontos de ônibus conforme a norma?	N.A	0
P_8_7	O piso tátil tem conexão com os lotes vizinhos?	Sim	0
P_8_8	O piso tátil está em boas condições aparentes?	Não	0

P_8_9	O piso tátil apresenta desenho com bom senso?	Sim	0
P_13_1	Dispositivo de Drenagem está devidamente instalado e bem conservado?	0	0
P_13_2	Dispositivo de Drenagem oferece risco para caminhamento seguro de pedestre?	0	0
