Diagnóstico da Calçada	Qualidade do Serviço	
Endereço: Rua Padre Pedro Pinto, 3355	55	C
Data do Registro: 21/11/2019 09:24:00		
Num. Lote CTM: 210576100350

Lote 1 - Rota: Padre Pedro Pinto

FRATAR
ENGENHARIA CONSULTIVA

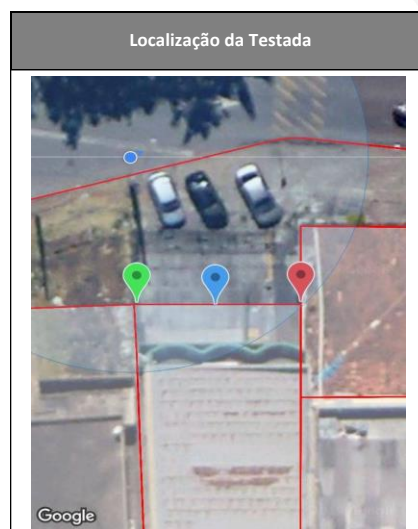
ID	Itens Avaliados	Respostas	Nota
P_1	O Mobiliário urbano está dentro da faixa de serviço de 70 cm ?	Sim	-
P_2	Qual a largura livre do Passeio ?	Acima de 1.50 m	10
P_3	Tipo de revestimento da calçada ?	Concreto	10
P_4	Existência de Buracos ?	Poucos	5
P_5	Condições Gerais do Piso e meio-fio da calçada ?	Péssimo	0
P_6	Presença de desníveis ?	Nenhum	10
P_7	Tem rebaixamento de calçada para Pedestre ?	Não	10
P_8	Possui piso tátil ao longo da Calçada ?	Não	-
P_9	A calçada Possui Rebaixamento de Veículos correto ?	Não	0
P_10	Existência de altura livre menor que 2,10 m ?	Não	-
P_11	O Passeio está no padrão da SMPU ?	Não	0
P_12	A testada possui prática de estacionamento sobre o passeio ?	Não	10
P_13	Existe algum dispositivo de Drenagem sobre a calçada ?	Não	0
P_14	Existe PED em frente a testada ?	Não	-
P_15	Existe FTP em frente a testada ?	Não	-
P_16	Classificação geral da calçada pelo pesquisador.	Ruim	0
