Diagnóstico da Calçada	Qualidade do Serviço	
Endereço: Av. Abílio Machado, 597	<b>55</b>	<b>C</b>
Data do Registro: 11/11/2019 14:03:37		
Num. Lote CTM: 130064600345

# Lote 1 - Rota: Noroeste

**FRATAR**  
ENGENHARIA CONSULTIVA

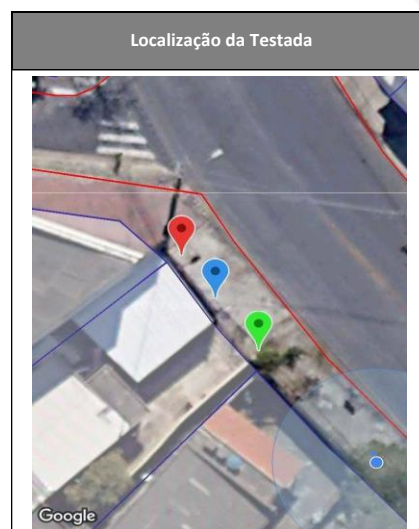
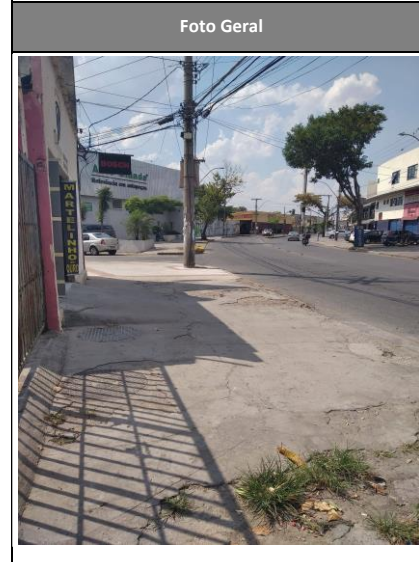
ID	Itens Avaliados	Respostas	Nota
P_1	O Mobiliário urbano está dentro da faixa de serviço de 70 cm ?	Sim	-
P_2	Qual a largura livre do Passeio ?	Acima de 1.50 m	10
P_3	Tipo de revestimento da calçada ?	Concreto	10
P_4	Existência de Buracos ?	Poucos	5
P_5	Condições Gerais do Piso e meio-fio da calçada ?	Péssimo	0
P_6	Presença de desníveis ?	Nenhum	10
P_7	Tem rebaixamento de calçada para Pedestre ?	Não	10
P_8	Possui piso tátil ao longo da Calçada ?	Não	-
P_9	A calçada Possui Rebaixamento de Veículos correto ?	Não	0
P_10	Existência de altura livre menor que 2,10 m ?	Não	-
P_11	O Passeio está no padrão da SMPU ?	Não	0
P_12	A testada possui prática de estacionamento sobre o passeio ?	Não	10
P_13	Existe algum dispositivo de Drenagem sobre a calçada ?	Não	0
P_14	Existe PED em frente a testada ?	Não	-
P_15	Existe FTP em frente a testada ?	Não	-
P_16	Classificação geral da calçada pelo pesquisador.	Ruim	0
