# Lote 4 - Rota: Contorno

Diagnóstico da Calçada	Qualidade do Serviço	
Endereço: Av.Contorno, 5795	<b>87</b>	<b>B</b>
Data do Registro: 05/11/2019 11:52:18		
Num. Lote CTM: 80002800220

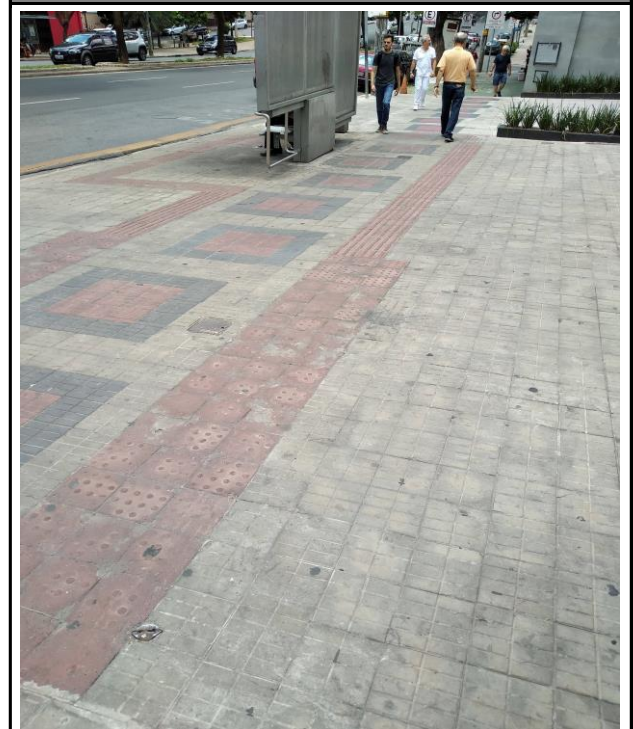
## Foto Geral

ID	Itens Avaliados	Respostas	Nota
P_1	O Mobiliário urbano está dentro da faixa de serviço de 70 cm ?	Sim	-
P_2	Qual a largura livre do Passeio ?	Acima de 1.50 m	10
P_3	Tipo de revestimento da calçada ?	Ladrilho Hidráulico	10
P_4	Existencia de Buracos ?	Nenhum	10
P_5	Condições Gerais do Piso e meio-fio da calçada ?	Ótimo(a)	10
P_6	Presença de desniveis ?	Leve	7
P_7	Tem rebaixamento de calçada para Pedestre ?	Não	10
P_8	Possui piso tátil ao longo da Calçada ?	Sim	-
P_9	A calçada Possui Rebaixamento de Veiculos correto ?	Sim	10
P_10	Existencia de altura livre menor que 2,10 m ?	Não	-
P_11	O Passeio está no padrao da SMPU ?	Não	0
P_12	A testada possui prática de estacionamento sobre o passeio ?	Não	10
P_13	Existe algum dispositivo de Drenagem sobre a calçada ?	Não	0
P_14	Existe PED em frente a testada ?	Sim	-
P_15	Existe FTP em frente a testada ?	Não	-
P_16	Classificação geral da calçada pelo pesquisador.	Ótimo(a)	10

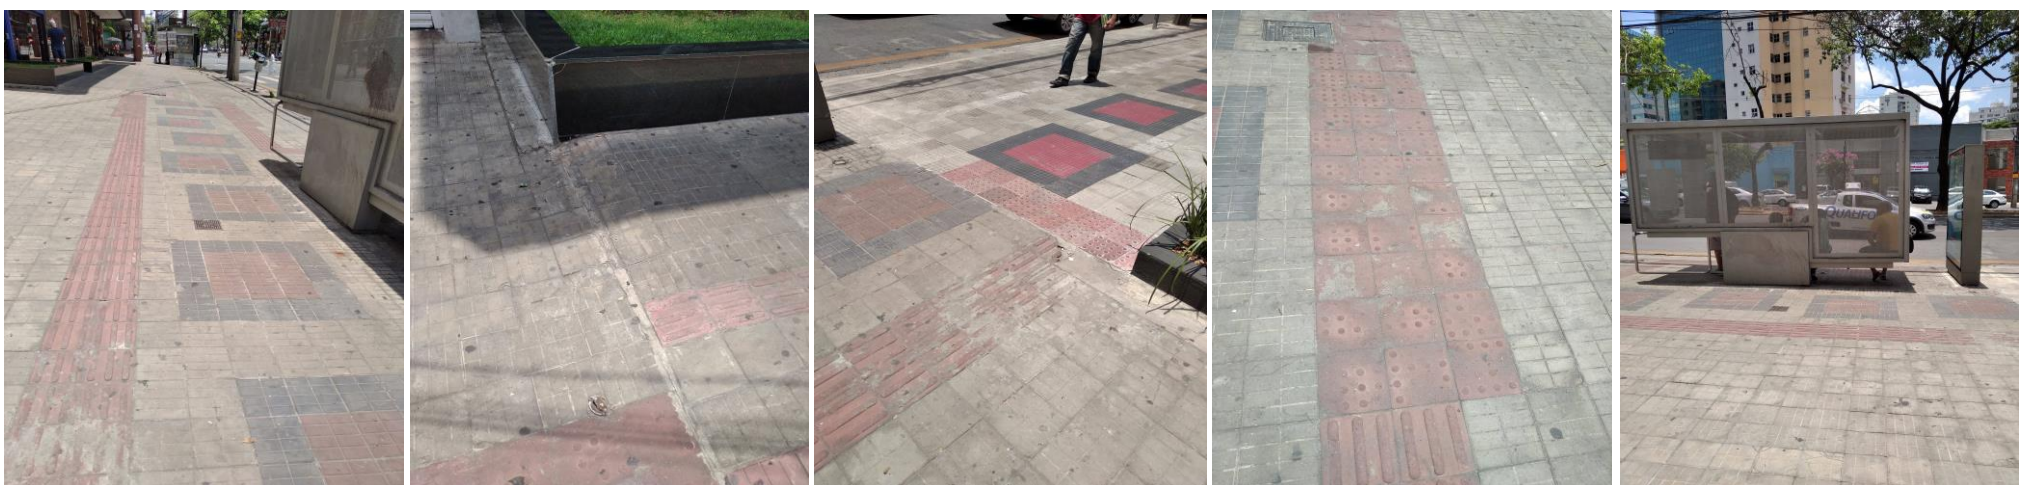
## Fotos Complementares - Detalhes do Passeio

ID	Itens Avaliados	Respostas	Nota
P_7_1	Qual tipo do Rebaixo ?	0	0
P_7_1_1	Se for do Tipo 1, Passeio possui largura livre de 1,2 m ?	0	0
P_7_1_2	Se for do Tipo 1, O rebaixo tem abas conforme a norma ?	0	0
P_7_2	A rampa do rebaixo tem Inclinação da norma (8,33%) ?	0	0
P_7_3	O rebaixo possui piso tátil ?	0	0
P_7_3_1	O piso tátil de alerta e direcional do rebaixo está conforme a norma ?	0	0
P_8_1	O piso tátil está no eixo da faixa livre ?	Sim	0
P_8_2	Se tem uma leve mudança de direção está conforme a norma ?	Não	0
P_8_3	Se tem mudança de direção de 90º ou maior está conforme a norma ?	0	0
P_8_4	Se tem mudança de direção de três faixas direcionais está conforme a norma ?	0	0
P_8_5	Se tem mudança de direção de quatro faixas direcionais está conforme a norma?	0	0
P_8_6	Tem piso tátil em pontos de ônibus conforme a norma?	Sim	0
P_8_7	O piso tátil tem conexão com os lotes vizinhos?	Sim	0
P_8_8	O piso tátil está em boas condições aparentes?	Não	0

P_8_9	O piso tátil apresenta desenho com bom senso?	Sim	0
P_13_1	Dispositivo de Drenagem está devidamente instalado e bem conservado?	0	0
P_13_2	Dispositivo de Drenagem oferece risco para caminhamento seguro de pedestre?	0	0
