Diagnóstico da Calçada	Qualidade do Serviço	
Endereço: Av. Ivaí, 260	63	C
Data do Registro: 12/11/2019 16:01:56		
Num. Lote CTM: 130428400230

Lote 1 - Rota: Noroeste

FRATAR
ENGENHARIA CONSULTIVA

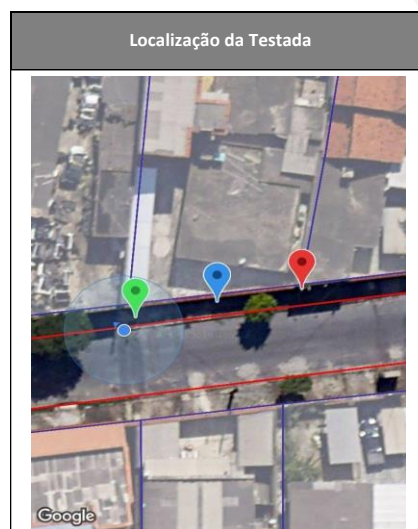
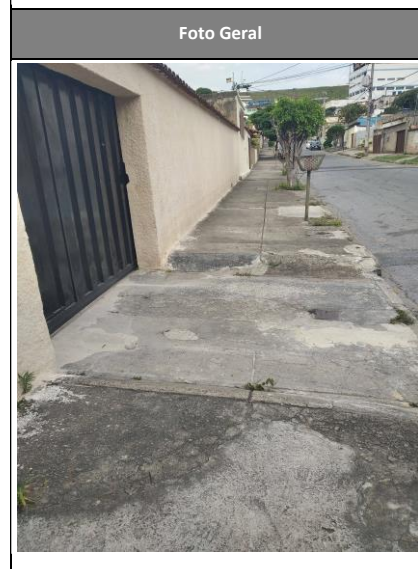
ID	Itens Avaliados	Respostas	Nota
P_1	O Mobiliário urbano está dentro da faixa de serviço de 70 cm ?	Sim	-
P_2	Qual a largura livre do Passeio ?	Acima de 1.50 m	10
P_3	Tipo de revestimento da calçada ?	Concreto	10
P_4	Existência de Buracos ?	Nenhum	10
P_5	Condições Gerais do Piso e meio-fio da calçada ?	Regular	5
P_6	Presença de desníveis ?	Médio	3
P_7	Tem rebaixamento de calçada para Pedestre ?	Não	10
P_8	Possui piso tátil ao longo da Calçada ?	Não	-
P_9	A calçada Possui Rebaixamento de Veículos correto ?	Não	0
P_10	Existência de altura livre menor que 2,10 m ?	Não	-
P_11	O Passeio está no padrão da SMPU ?	Não	0
P_12	A testada possui prática de estacionamento sobre o passeio ?	Não	10
P_13	Existe algum dispositivo de Drenagem sobre a calçada ?	Não	0
P_14	Existe PED em frente a testada ?	Não	-
P_15	Existe FTP em frente a testada ?	Não	-
P_16	Classificação geral da calçada pelo pesquisador.	Regular	5
