Lote 4 - Rota: Contorno

Diagnóstico da Calçada	Qualidade do Serviço	
Endereço: Av.Contorno, 8727	62	C
Data do Registro: 29/10/2019 15:25:02		
Num. Lote CTM: 90031000420

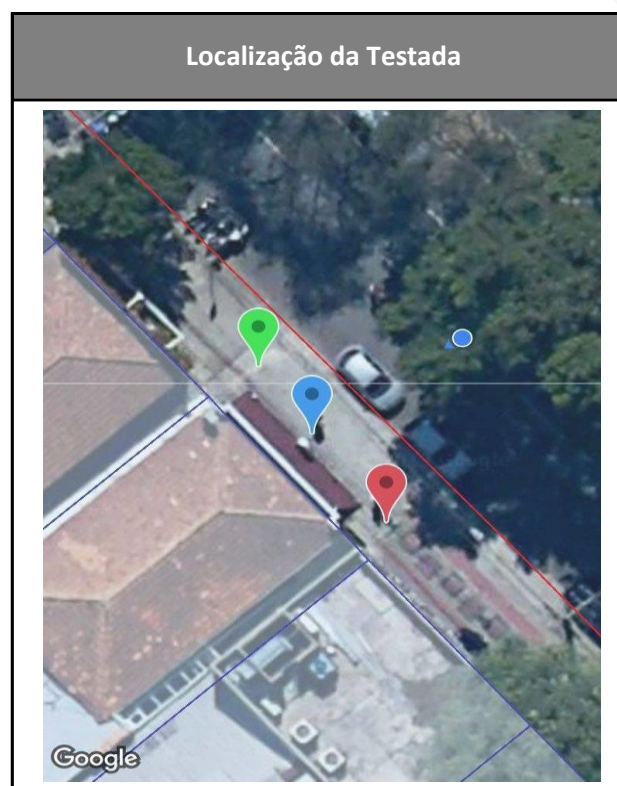
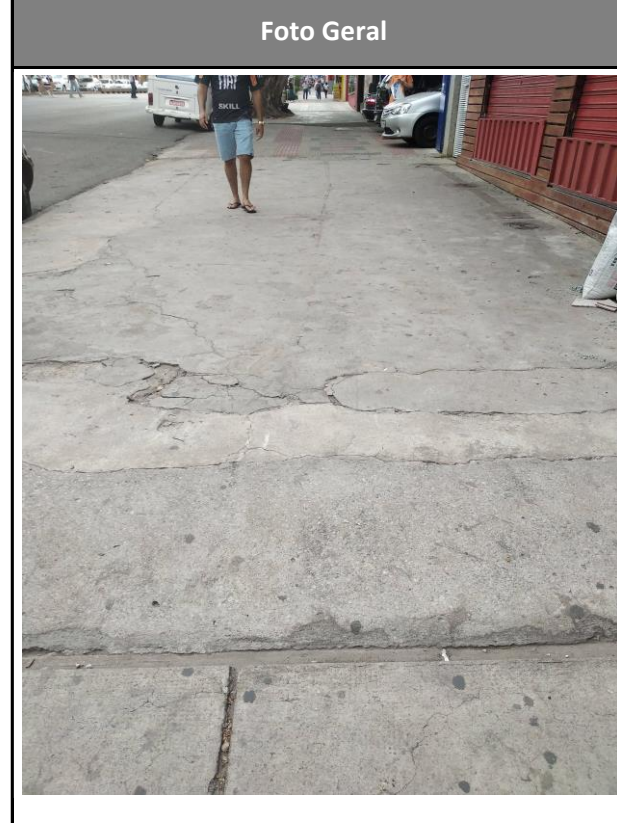
ID	Itens Avaliados	Respostas	Nota
P_1	O Mobiliário urbano está dentro da faixa de serviço de 70 cm ?	Sim	-
P_2	Qual a largura livre do Passeio ?	Acima de 1.50 m	10
P_3	Tipo de revestimento da calçada ?	Concreto	10
P_4	Existencia de Buracos ?	Poucos	5
P_5	Condições Gerais do Piso e meio-fio da calçada ?	Regular	5
P_6	Presença de desniveis ?	Leve	7
P_7	Tem rebaixamento de calçada para Pedestre ?	Não	10
P_8	Possui piso tátil ao longo da Calçada ?	Não	-
P_9	A calçada Possui Rebaixamento de Veiculos correto ?	N.A	0
P_10	Existencia de altura livre menor que 2,10 m ?	Não	-
P_11	O Passeio está no padrao da SMPU ?	Não	0
P_12	A testada possui prática de estacionamento sobre o passeio ?	Não	10
P_13	Existe algum dispositivo de Drenagem sobre a calçada ?	Não	0
P_14	Existe PED em frente a testada ?	Não	-
P_15	Existe FTP em frente a testada ?	Não	-
P_16	Classificação geral da calçada pelo pesquisador.	Regular	5
