| Diagnóstico da Calçada | Qualidade do Serviço | |
| Endereço: Rua Rio Grande do Norte, 1584 | <b>70</b> | <b>C</b> |
| Data do Registro: 14/11/2019 10:36:48 | | |
| Num. Lote CTM: 10021800440 | | |

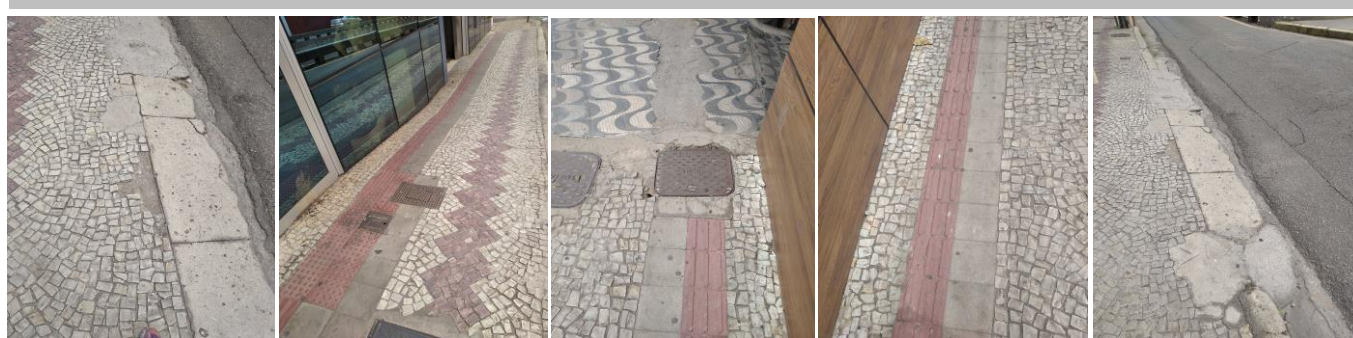
Fotos Complementares - Detalhes do Passeio

| ID | Itens Avaliados | Respostas | Nota |
|---|--|---|---|
| P_4 | Existência de Buracos ? | Poucos | 5 |
| P_6 | Presença de desníveis ? | Leve | 10 |
| P_9 | A calçada Possui Rebaixamento de Veículos correto ? | Não | 0 |
| P_11 | O Passeio está no padrão da SMPU ? | Não | 0 |
