Diagnóstico da Calçada	Qualidade do Serviço	
Endereço: Rua Monteiro Lobato, 254 Data do Registro: 28/10/2019 10:43:18 Num. Lote CTM: 140232600375	82	B

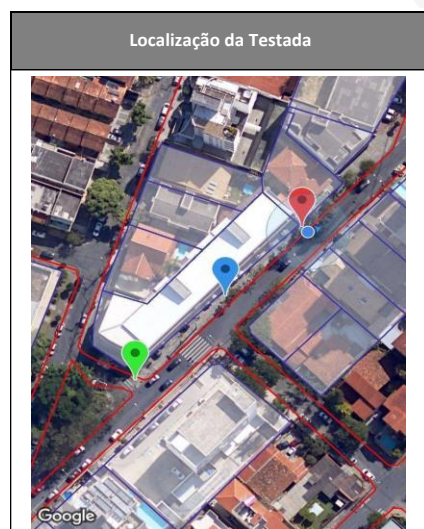
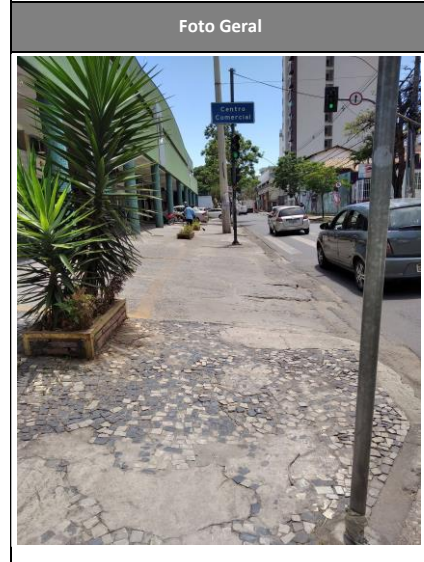
ID	Itens Avaliados	Respostas	Nota
P_1	O Mobiliário urbano está dentro da faixa de serviço de 70 cm ?	Sim	-
P_2	Qual a largura livre do Passeio ?	Entre 0.80 m e 1.20 m	4
P_3	Tipo de revestimento da calçada ?	Concreto	10
P_4	Existência de Buracos ?	Nenhum	10
P_5	Condições Gerais do Piso e meio-fio da calçada ?	Ótimo(a)	10
P_6	Presença de desníveis ?	Nenhum	10
P_7	Tem rebaixamento de calçada para Pedestre ?	Sim	8
P_8	Possui piso tátil ao longo da Calçada ?	Não	-
P_9	A calçada Possui Rebaixamento de Veículos correto ?	Sim	10
P_10	Existência de altura livre menor que 2,10 m ?	Não	-
P_11	O Passeio está no padrão da SMPU ?	Não	0
P_12	A testada possui prática de estacionamento sobre o passeio ?	Não	10
P_13	Existe algum dispositivo de Drenagem sobre a calçada ?	Não	0
P_14	Existe PED em frente a testada ?	Não	-
P_15	Existe FTP em frente a testada ?	Sim	-
P_16	Classificação geral da calçada pelo pesquisador.	Ótimo(a)	10
