# Lote 4 - Rota: Contorno

Diagnóstico da Calçada	Qualidade do Serviço	
Endereço: Av.Contorno, 7225	<b>85</b>	<b>B</b>
Data do Registro: 31/10/2019 16:10:50		
Num. Lote CTM: 90043700525

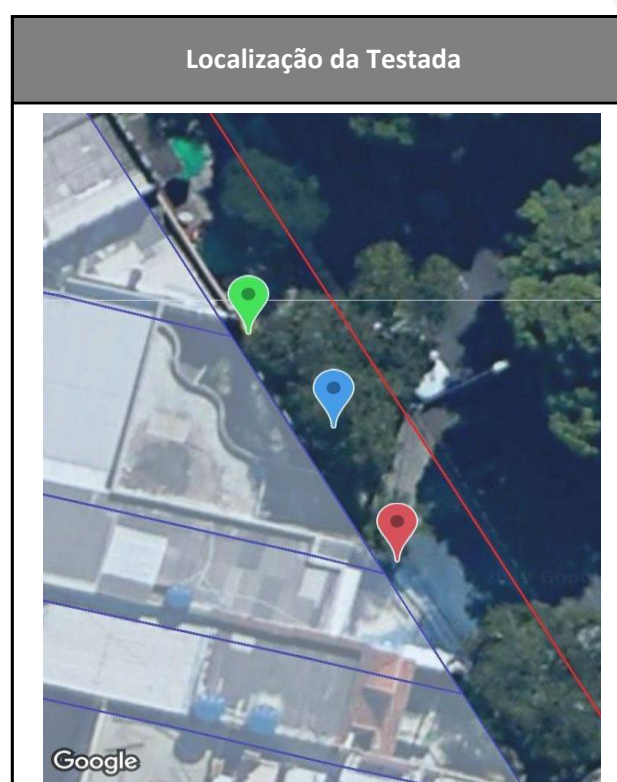
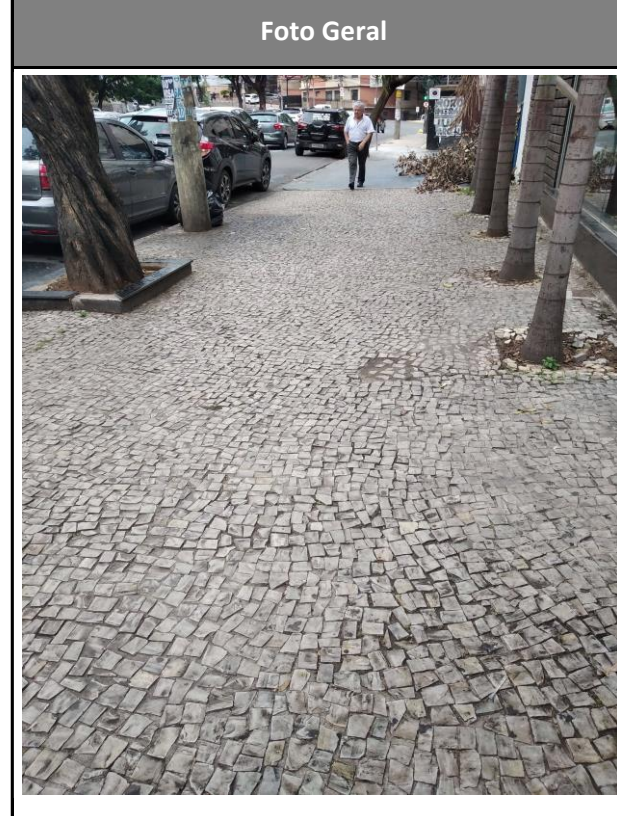
ID	Itens Avaliados	Respostas	Nota
P_1	O Mobiliário urbano está dentro da faixa de serviço de 70 cm ?	Não	-
P_2	Qual a largura livre do Passeio ?	Acima de 1.50 m	10
P_3	Tipo de revestimento da calçada ?	Pedra Portuguesa	8
P_4	Existencia de Buracos ?	Nenhum	10
P_5	Condições Gerais do Piso e meio-fio da calçada ?	Ótimo(a)	10
P_6	Presença de desniveis ?	Leve	7
P_7	Tem rebaixamento de calçada para Pedestre ?	Não	10
P_8	Possui piso tátil ao longo da Calçada ?	Não	-
P_9	A calçada Possui Rebaixamento de Veiculos correto ?	Sim	10
P_10	Existencia de altura livre menor que 2,10 m ?	Não	-
P_11	O Passeio está no padrao da SMPU ?	Não	0
P_12	A testada possui prática de estacionamento sobre o passeio ?	Não	10
P_13	Existe algum dispositivo de Drenagem sobre a calçada ?	Não	0
P_14	Existe PED em frente a testada ?	Não	-
P_15	Existe FTP em frente a testada ?	Não	-
P_16	Classificação geral da calçada pelo pesquisador.	Ótimo(a)	10
