| Diagnóstico da Calçada | Qualidade do Serviço | |
| Endereço: Av. Brigadeiro Eduardo Gomes, 1985 | 53 | C |
| Data do Registro: 26/11/2019 16:49:34 | | |

FRATAR
ENGENHARIA CONSULTIVA

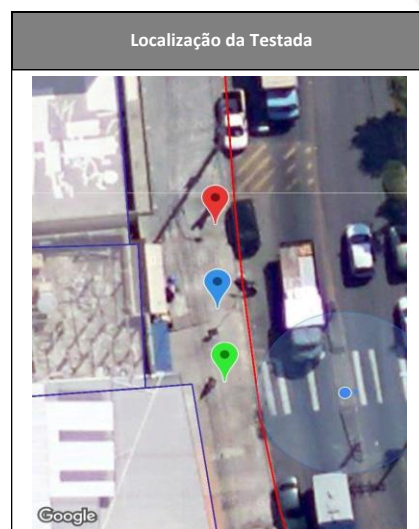
| ID | Itens Avaliados | Respostas | Nota |
|---|--|---|---|
| P_3 | Tipo de revestimento da caçada ? | Pedra Portuguesa | 8 |
| P_4 | Existencia de Buracos ? | Poucos | 5 |
| P_5 | Condições Gerais do Piso e meio-fio da calçada ? | Péssimo | 0 |
| P_11 | O Passeio está no padrao da SMPU ? | Não | 0 |
| P_16 | Classificação geral da calçada pelo pesquisador. | Ruim | 0 |
