Diagnóstico da Calçada	Qualidade do Serviço	
Endereço: Rua Professor Morais, 674	<b>58</b>	<b>C</b>
Data do Registro: 12/11/2019 15:28:35		
Num. Lote CTM: 10022000320

Diagnóstico da Calçada	Qualidade do Serviço		Complemento do Diagnóstico
<b>Endereço: Rua Professor Moraes, 674</b> <b>Data do Registro: 12/11/2019 15:28:35</b> <b>Num. Lote CTM: 10022000320</b>	<b>58</b>	<b>C</b>

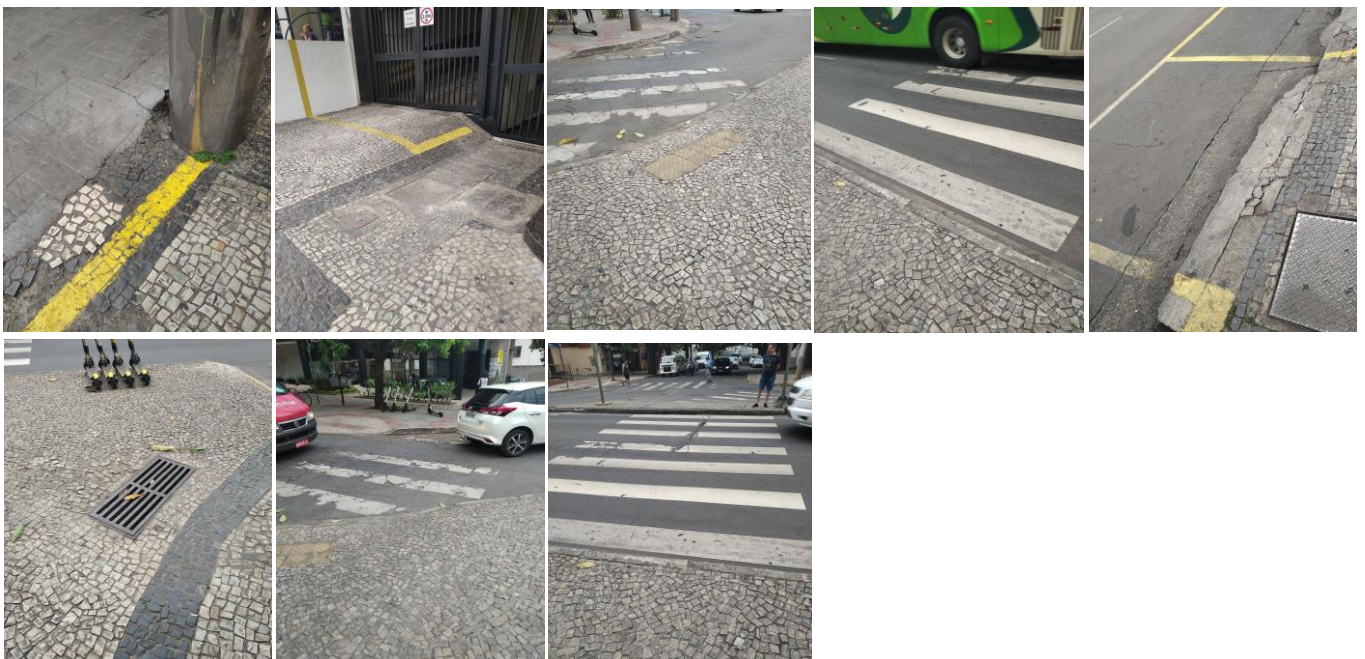
### Fotos Complementares - Detalhes do Passeio

ID	Itens Avaliados	Respostas	Nota
P_1	O Mobiliário urbano está dentro da faixa de serviço de 70 cm ?	Sim	-
P_2	Qual a largura livre do Passeio ?	Acima de 1.50 m	10
P_3	Tipo de revestimento da calçada ?	Pedra Portuguesa	0
P_4	Existência de Buracos ?	Nenhum	10
P_5	Condições Gerais do Piso e meio-fio da calçada ?	Regular	10
P_6	Presença de desníveis ?	Médio	10
P_7	Tem rebaixamento de calçada para Pedestre ?	Sim	10
P_8	Possui piso tátil ao longo da Calçada ?	Não	-
P_9	A calçada Possui Rebaixamento de Veículos correto ?	Não	0
P_10	Existência de altura livre menor que 2,10 m ?	Não	-
P_11	O Passeio está no padrão da SMPU ?	Não	0
P_12	A testada possui prática de estacionamento sobre o passeio ?	Não	0
P_13	Existe algum dispositivo de Drenagem sobre a calçada ?	Sim	0
P_14	Existe PED em frente a testada ?	Não	-
P_15	Existe FTP em frente a testada ?	Sim	-
P_16	Classificação geral da calçada pelo pesquisador.	Ótimo(a)	10
