Diagnóstico da Calçada	Qualidade do Serviço	
Endereço: Av. Brigadeiro Eduardo Gomes, 1779	65	C
Data do Registro: 26/11/2019 16:24:32		
Num. Lote CTM: 130486400250

Lote 1 - Rota: Noroeste

FRATAR
ENGENHARIA CONSULTIVA

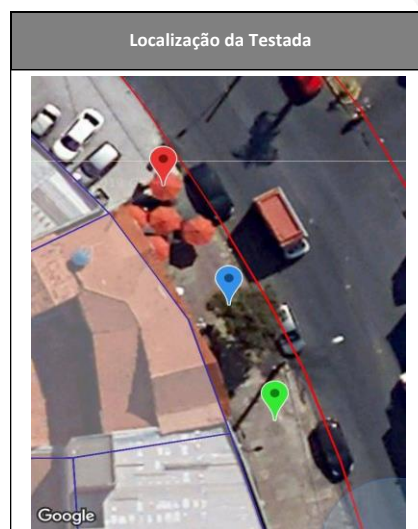
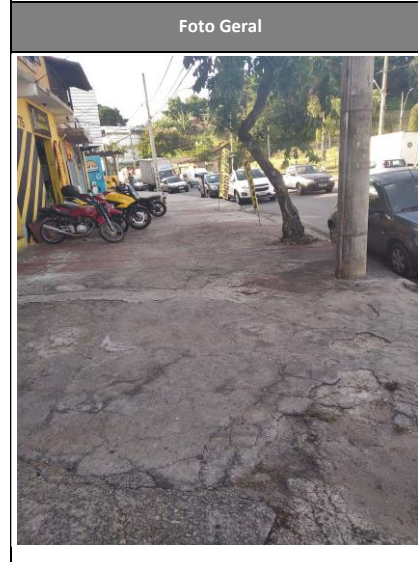
ID	Itens Avaliados	Respostas	Nota
P_1	O Mobiliário urbano está dentro da faixa de serviço de 70 cm ?	Sim	-
P_2	Qual a largura livre do Passeio ?	Acima de 1.50 m	10
P_3	Tipo de revestimento da calçada ?	Concreto	10
P_4	Existência de Buracos ?	Poucos	5
P_5	Condições Gerais do Piso e meio-fio da calçada ?	Regular	5
P_6	Presença de desníveis ?	Nenhum	10
P_7	Tem rebaixamento de calçada para Pedestre ?	Não	10
P_8	Possui piso tátil ao longo da Calçada ?	Não	-
P_9	A calçada Possui Rebaixamento de Veículos correto ?	Não	0
P_10	Existência de altura livre menor que 2,10 m ?	Não	-
P_11	O Passeio está no padrão da SMPU ?	Não	0
P_12	A testada possui prática de estacionamento sobre o passeio ?	Não	10
P_13	Existe algum dispositivo de Drenagem sobre a calçada ?	Não	0
P_14	Existe PED em frente a testada ?	Não	-
P_15	Existe FTP em frente a testada ?	Não	-
P_16	Classificação geral da calçada pelo pesquisador.	Regular	5
