Lote 4 - Rota: Contorno

Diagnóstico da Calçada	Qualidade do Serviço	
Endereço: Av.Contorno, 11412	78	B
Data do Registro: 29/10/2019 11:53:25		
Num. Lote CTM: 10473900210

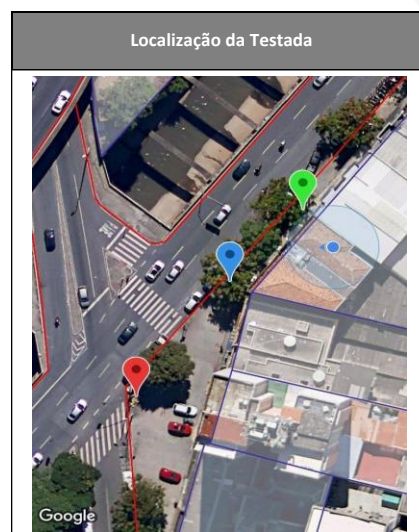
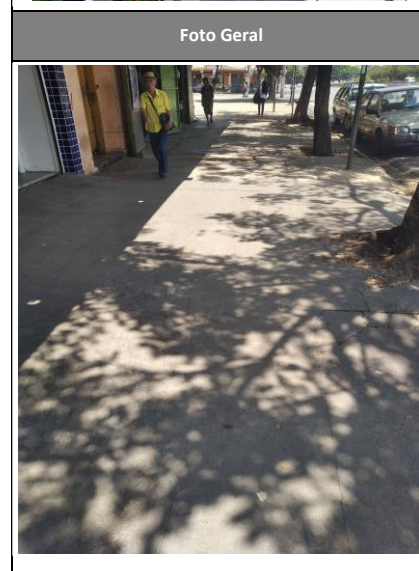
ID	Itens Avaliados	Respostas	Nota
P_1	O Mobiliário urbano está dentro da faixa de serviço de 70 cm ?	Sim	-
P_2	Qual a largura livre do Passeio ?	Acima de 1.50 m	10
P_3	Tipo de revestimento da calçada ?	Concreto	10
P_4	Existência de Buracos ?	Nenhum	10
P_5	Condições Gerais do Piso e meio-fio da calçada ?	Ótimo(a)	10
P_6	Presença de desníveis ?	Nenhum	10
P_7	Tem rebaixamento de calçada para Pedestre ?	Sim	8
P_8	Possui piso tátil ao longo da Calçada ?	Não	-
P_9	A calçada Possui Rebaixamento de Veículos correto ?	N.A	0
P_10	Existência de altura livre menor que 2,10 m ?	Não	-
P_11	O Passeio está no padrão da SMPU ?	Não	0
P_12	A testada possui prática de estacionamento sobre o passeio ?	Não	10
P_13	Existe algum dispositivo de Drenagem sobre a calçada ?	Não	0
P_14	Existe PED em frente a testada ?	Não	-
P_15	Existe FTP em frente a testada ?	Sim	-
P_16	Classificação geral da calçada pelo pesquisador.	Ótimo(a)	10
