Lote 1 - Rota: Noroeste

FRATAR
ENGENHARIA CONSULTIVA

Diagnóstico da Calçada	Qualidade do Serviço	
Endereço: Av. Brigadeiro Eduardo Gomes, 1472	65	C
Data do Registro: 13/11/2019 15:07:41		
Num. Lote CTM: 130152200230

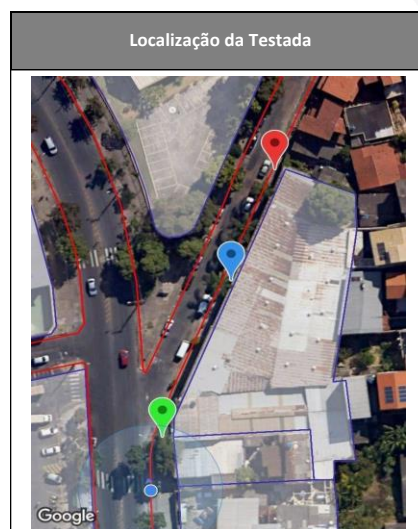
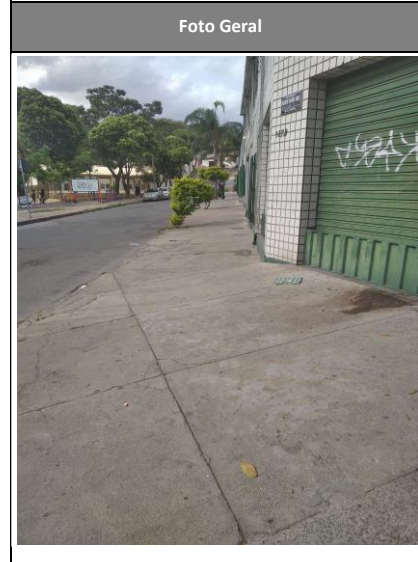
ID	Itens Avaliados	Respostas	Nota
P_1	O Mobiliário urbano está dentro da faixa de serviço de 70 cm ?	Sim	-
P_2	Qual a largura livre do Passeio ?	Acima de 1.50 m	10
P_3	Tipo de revestimento da calçada ?	Concreto	10
P_4	Existência de Buracos ?	Poucos	5
P_5	Condições Gerais do Piso e meio-fio da calçada ?	Regular	5
P_6	Presença de desníveis ?	Nenhum	10
P_7	Tem rebaixamento de calçada para Pedestre ?	Não	10
P_8	Possui piso tátil ao longo da Calçada ?	Não	-
P_9	A calçada Possui Rebaixamento de Veículos correto ?	Não	0
P_10	Existência de altura livre menor que 2,10 m ?	Não	-
P_11	O Passeio está no padrão da SMPU ?	Não	0
P_12	A testada possui prática de estacionamento sobre o passeio ?	Não	10
P_13	Existe algum dispositivo de Drenagem sobre a calçada ?	Não	0
P_14	Existe PED em frente a testada ?	Não	-
P_15	Existe FTP em frente a testada ?	Não	-
P_16	Classificação geral da calçada pelo pesquisador.	Regular	5
