Lote 4 - Rota: Raja Gabáglia

FRATAR
ENGENHARIA CONSULTIVA

Diagnóstico da Calçada	Qualidade do Serviço	
Endereço: Av. Olegário Maciel, 1206	73	B
Data do Registro: 05/11/2019 12:07:59		
Num. Lote CTM: 10290700170

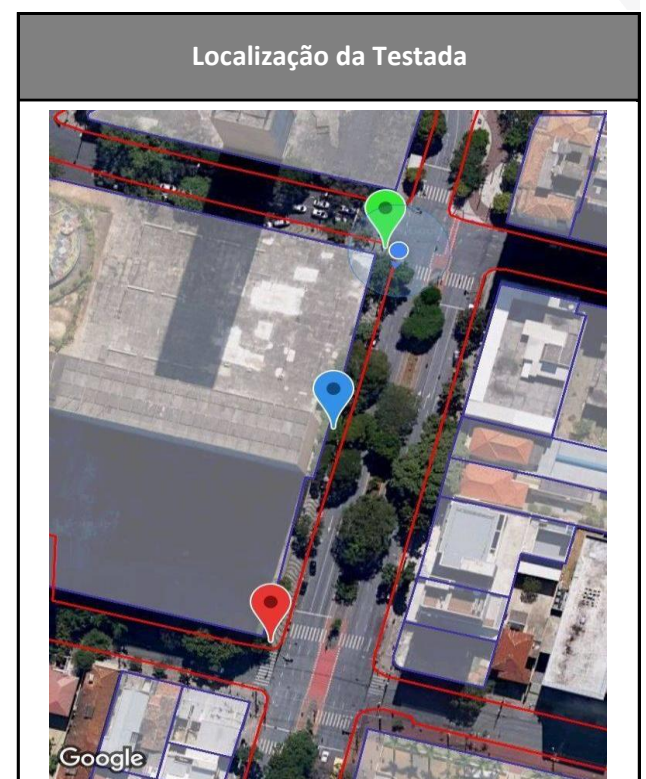
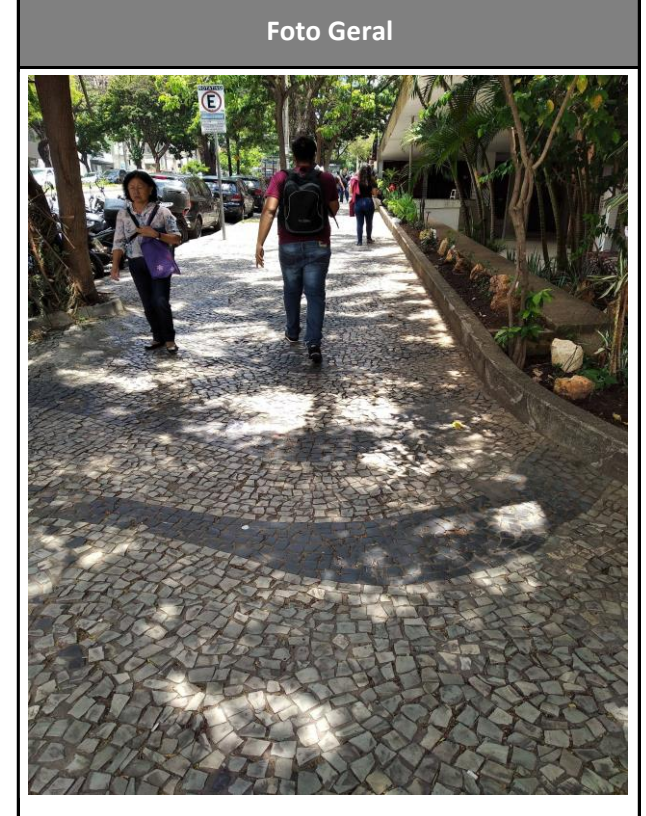
ID	Itens Avaliados	Respostas	Nota
P_1	O Mobiliário urbano está dentro da faixa de serviço de 70 cm ?	Sim	-
P_2	Qual a largura livre do Passeio ?	Acima de 1.50 m	10
P_3	Tipo de revestimento da calçada ?	Pedra Portuguesa	8
P_4	Existencia de Buracos ?	Poucos	5
P_5	Condições Gerais do Piso e meio-fio da calçada ?	Ótimo(a)	10
P_6	Presença de desniveis ?	Nenhum	10
P_7	Tem rebaixamento de calçada para Pedestre ?	Não, mas deveria ter.	0
P_8	Possui piso tátil ao longo da Calçada ?	Não	-
P_9	A calçada Possui Rebaixamento de Veiculos correto ?	Sim	10
P_10	Existencia de altura livre menor que 2,10 m ?	Não	-
P_11	O Passeio está no padrao da SMPU ?	Não	0
P_12	A testada possui prática de estacionamento sobre o passeio ?	Não	10
P_13	Existe algum dispositivo de Drenagem sobre a calçada ?	Não	0
P_14	Existe PED em frente a testada ?	Sim	-
P_15	Existe FTP em frente a testada ?	Sim	-
P_16	Classificação geral da calçada pelo pesquisador.	Ótimo(a)	10
