Diagnóstico da Calçada	Qualidade do Serviço	
Endereço: Av. Abílio Machado, 2325	52	C
Data do Registro: 11/11/2019 17:03:01		
Num. Lote CTM: 130118500440

Lote 1 - Rota: Noroeste

FRATAR
ENGENHARIA CONSULTIVA

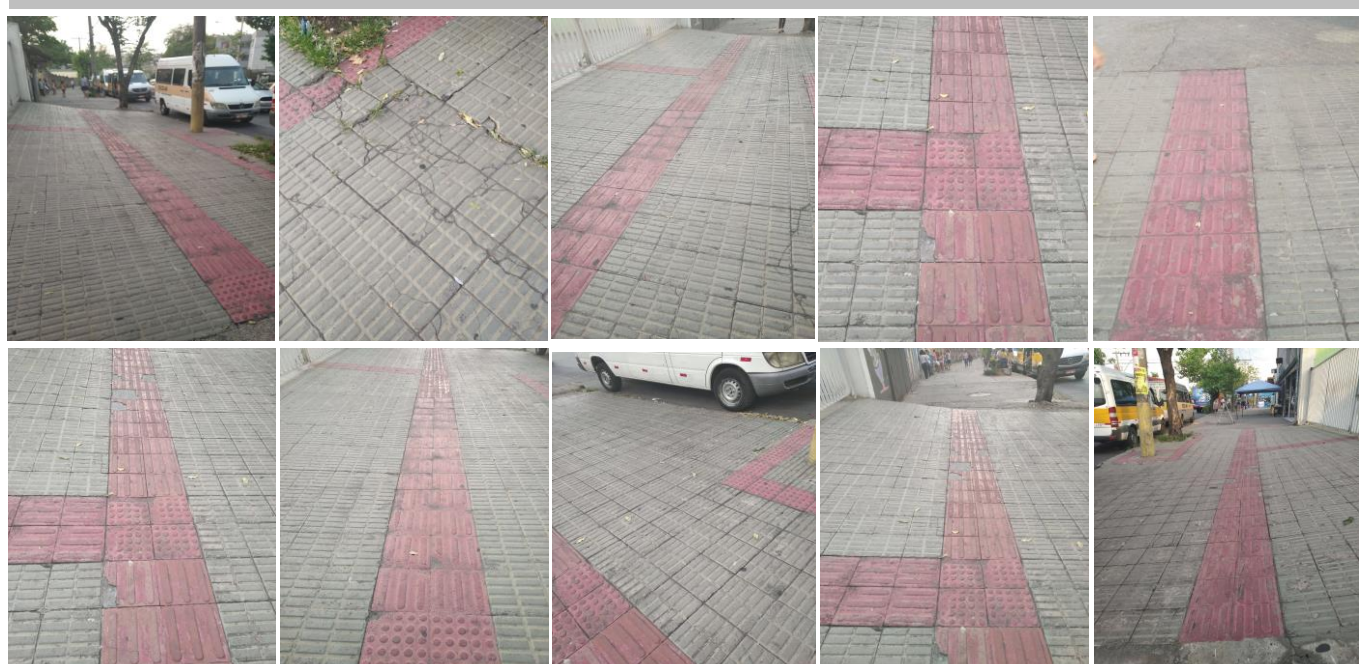
Fotos Complementares - Detalhes do Passeio

ID	Itens Avaliados	Respostas	Nota
P_1	O Mobiliário urbano está dentro da faixa de serviço de 70 cm ?	Sim	-
P_2	Qual a largura livre do Passeio ?	Acima de 1.50 m	10
P_3	Tipo de revestimento da calçada ?	Ladrilho Hidráulico	10
P_4	Existência de Buracos ?	Poucos	5
P_5	Condições Gerais do Piso e meio-fio da calçada ?	Regular	5
P_6	Presença de desníveis ?	Leve	7
P_7	Tem rebaixamento de calçada para Pedestre ?	Não	10
P_8	Possui piso tátil ao longo da Calçada ?	Sim	-
P_9	A calçada Possui Rebaixamento de Veículos correto ?	Não	0
P_10	Existência de altura livre menor que 2,10 m ?	Não	-
P_11	O Passeio está no padrão da SMPU ?	Não	0
P_12	A testada possui prática de estacionamento sobre o passeio ?	Sim	0
P_13	Existe algum dispositivo de Drenagem sobre a calçada ?	Não	0
P_14	Existe PED em frente a testada ?	Não	-
P_15	Existe FTP em frente a testada ?	Não	-
P_16	Classificação geral da calçada pelo pesquisador.	Regular	5
