Diagnóstico da Calçada	Qualidade do Serviço	
Endereço: Rua Rio Grande do Norte, 1015	67	C
Data do Registro: 14/11/2019 09:29:52		
Num. Lote CTM: 10129200195

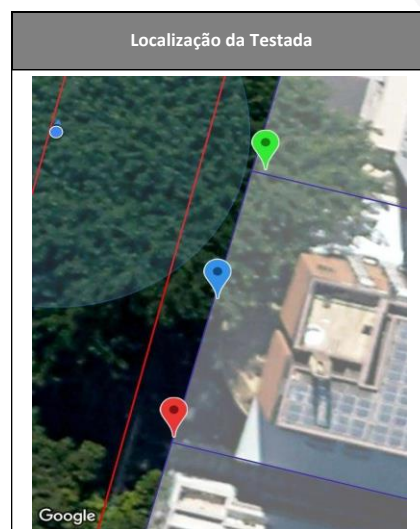
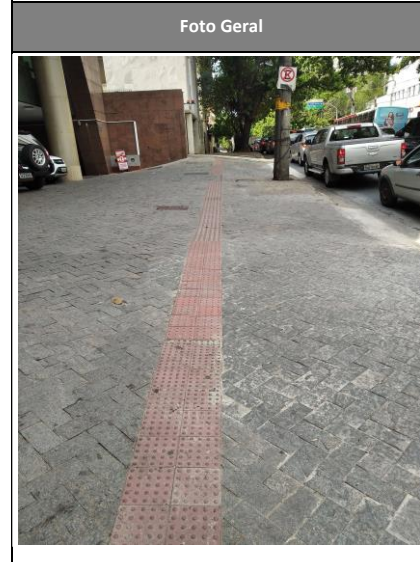
ID	Itens Avaliados	Respostas	Nota
P_1	O Mobiliário urbano está dentro da faixa de serviço de 70 cm ?	Sim	-
P_2	Qual a largura livre do Passeio ?	Acima de 1.50 m	10
P_3	Tipo de revestimento da calçada ?	Outro	8
P_4	Existência de Buracos ?	Nenhum	10
P_5	Condições Gerais do Piso e meio-fio da calçada ?	Ótimo(a)	10
P_6	Presença de desníveis ?	Leve	10
P_7	Tem rebaixamento de calçada para Pedestre ?	Não	10
P_8	Possui piso tátil ao longo da Calçada ?	Sim	-
P_9	A calçada Possui Rebaixamento de Veículos correto ?	Não	0
P_10	Existência de altura livre menor que 2,10 m ?	Não	-
P_11	O Passeio está no padrão da SMPU ?	Não	0
P_12	A testada possui prática de estacionamento sobre o passeio ?	Não	10
P_13	Existe algum dispositivo de Drenagem sobre a calçada ?	Não	0
P_14	Existe PED em frente a testada ?	Não	-
P_15	Existe FTP em frente a testada ?	Não	-
P_16	Classificação geral da calçada pelo pesquisador.	Ótimo(a)	10
