Lote 4 - Rota: Raja Gabágia

FRATAR
ENGENHARIA CONSULTIVA

Diagnóstico da Calçada	Qualidade do Serviço	
Endereço: Av. Álvares Cabral, 1195 Data do Registro: 20/11/2019 14:54:34 Num. Lote CTM: 10157000130	83	B

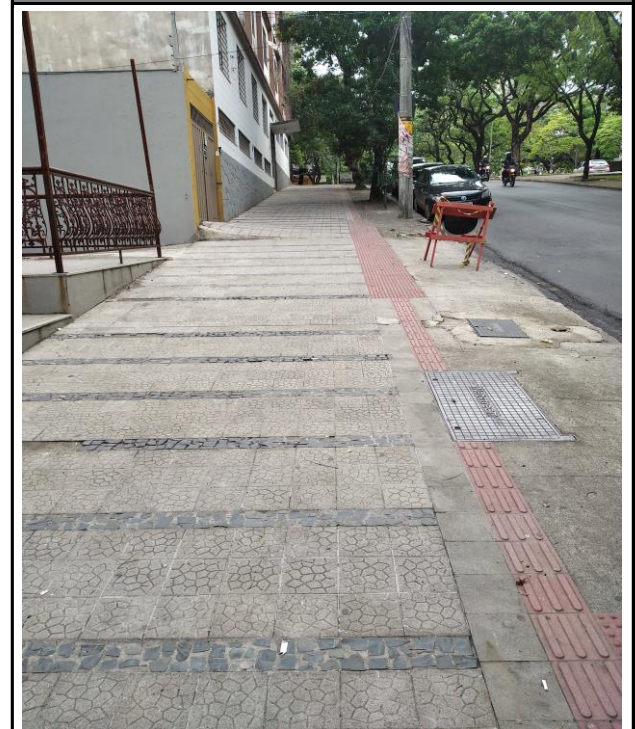
Foto Geral

ID	Itens Avaliados	Respostas	Nota
P_1	O Mobiliário urbano está dentro da faixa de serviço de 70 cm ?	Sim	-
P_2	Qual a largura livre do Passeio ?	Acima de 1.50 m	10
P_3	Tipo de revestimento da calçada ?	Ladrilho Hidráulico	10
P_4	Existencia de Buracos ?	Nenhum	10
P_5	Condições Gerais do Piso e meio-fio da calçada ?	Ótimo(a)	10
P_6	Presença de desniveis ?	Médio	3
P_7	Tem rebaixamento de calçada para Pedestre ?	Não	10
P_8	Possui piso tátil ao longo da Calçada ?	Sim	-
P_9	A calçada Possui Rebaixamento de Veiculos correto ?	Sim	10
P_10	Existencia de altura livre menor que 2,10 m ?	Não	-
P_11	O Passeio está no padrao da SMPU ?	Não	0
P_12	A testada possui prática de estacionamento sobre o passeio ?	Não	10
P_13	Existe algum dispositivo de Drenagem sobre a calçada ?	Não	0
P_14	Existe PED em frente a testada ?	Não	-
P_15	Existe FTP em frente a testada ?	Não	-
P_16	Classificação geral da calçada pelo pesquisador.	Ótimo(a)	10

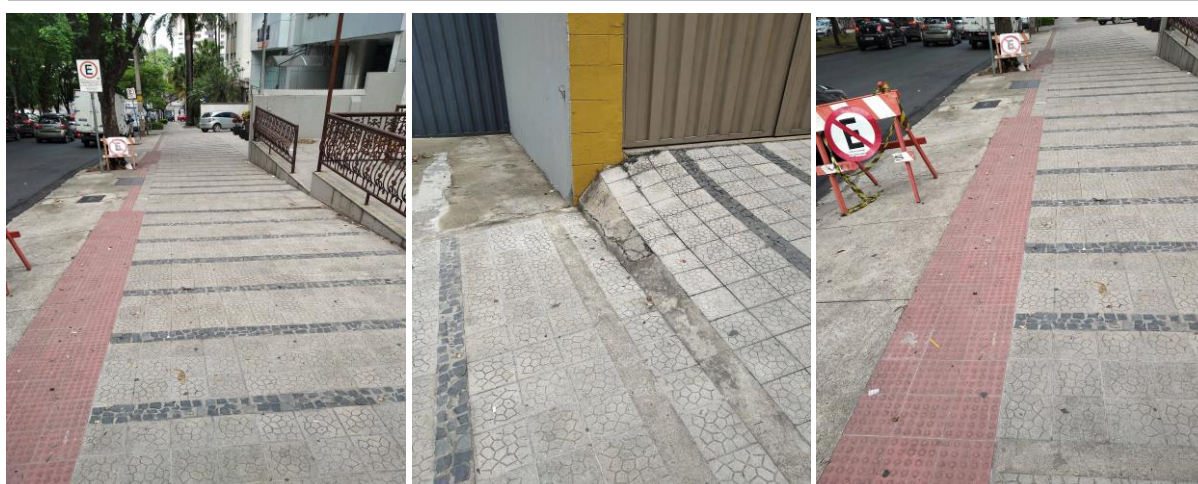
Fotos Complementares - Detalhes do Passeio

ID	Itens Avaliados	Respostas	Nota
P_7_1	Qual tipo do Rebaixo ?	0	0
P_7_1_1	Se for do Tipo 1, Passeio possui largura livre de 1,2 m ?	0	0
P_7_1_2	Se for do Tipo 1, O rebaixo tem abas conforme a norma ?	0	-1
P_7_2	A rampa do rebaixo tem Inclinação da norma (8,33%) ?	0	0
P_7_3	O rebaixo possui piso tátil ?	0	-1
P_7_3_1	O piso tátil de alerta e direcional do rebaixo está conforme a norma ?	0	-1
P_8_1	O piso tátil está no eixo da faixa livre ?	Não	0
P_8_2	Se tem uma leve mudança de direção está conforme a norma ?	Não	0
P_8_3	Se tem mudança de direção de 90º ou maior está conforme a norma ?	0	0
P_8_4	Se tem mudança de direção de três faixas direcionais está conforme a norma ?	0	0
P_8_5	Se tem mudança de direção de quatro faixas direcionais está conforme a norma?	0	0
P_8_6	Tem piso tátil em pontos de ônibus conforme a norma?	N.A	0
P_8_7	O piso tátil tem conexão com os lotes vizinhos?	Sim	0
P_8_8	O piso tátil está em boas condições aparentes?	Sim	0

P_8_9	O piso tátil apresenta desenho com bom senso?	Sim	0
P_13_1	Dispositivo de Drenagem está devidamente instalado e bem conservado?	0	0
P_13_2	Dispositivo de Drenagem oferece risco para caminhamento seguro de pedestre?	0	0
