Diagnóstico da Calçada	Qualidade do Serviço	
Endereço: Rua São Paulo, 1747	68	C
Data do Registro: 08/11/2019 09:30:20		
Num. Lote CTM: 10185700210

Diagnóstico da Calçada	Qualidade do Serviço		Complemento do Diagnóstico
Endereço: Rua São Paulo, 1747 Data do Registro: 08/11/2019 09:30:20 Num. Lote CTM: 10185700210	68	C

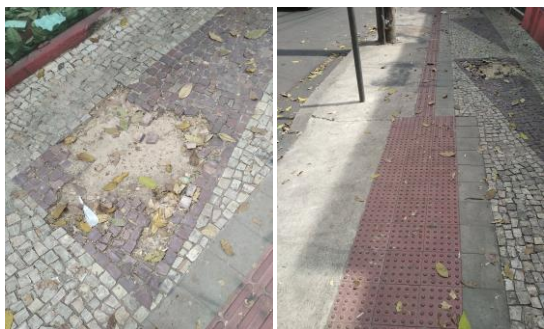
Fotos Complementares - Detalhes do Passeio

ID	Itens Avaliados	Respostas	Nota
P_1	O Mobiliário urbano está dentro da faixa de serviço de 70 cm ?	Sim	-
P_2	Qual a largura livre do Passeio ?	Acima de 1.50 m	10
P_3	Tipo de revestimento da caçada ?	Pedra Portuguesa	8
P_4	Existência de Buracos ?	Poucos	5
P_5	Condições Gerais do Piso e meio-fio da calçada ?	Regular	5
P_6	Presença de desníveis ?	Nenhum	10
P_7	Tem rebaixamento de calçada para Pedestre ?	Não	10
P_8	Possui piso tátil ao longo da Calçada ?	Sim	-
P_9	A calçada Possui Rebaixamento de Veículos correto ?	Sim	10
P_10	Existência de altura livre menor que 2,10 m ?	Não	-
P_11	O Passeio está no padrão da SMPU ?	Não	0
P_12	A testada possui prática de estacionamento sobre o passeio ?	Não	10
P_13	Existe algum dispositivo de Drenagem sobre a calçada ?	Não	0
P_14	Existe PED em frente a testada ?	Não	-
P_15	Existe FTP em frente a testada ?	Não	-
P_16	Classificação geral da calçada pelo pesquisador.	Ruim	0
