Diagnóstico da Calçada	Qualidade do Serviço	
Endereço: Av. Abílio Machado, s/nº	65	C
Data do Registro: 11/11/2019 15:14:38		
Num. Lote CTM: 130056000300

Lote 1 - Rota: Noroeste

FRATAR
ENGENHARIA CONSULTIVA

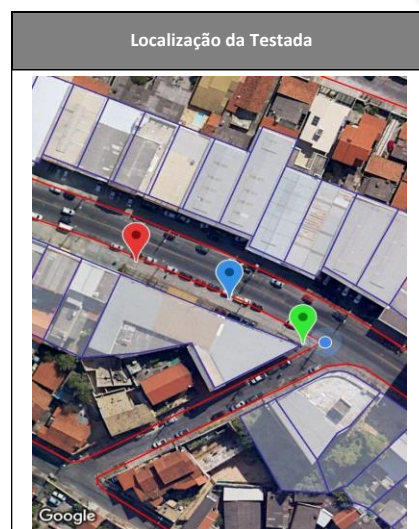
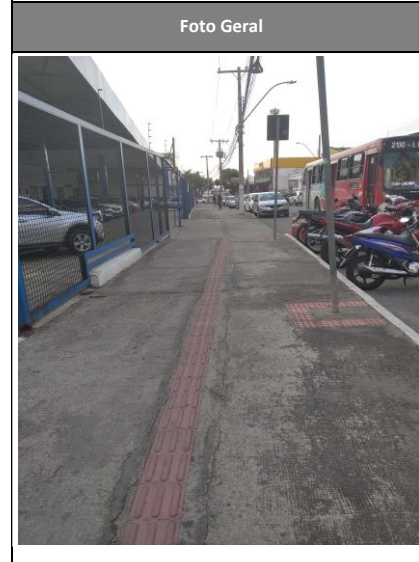
ID	Itens Avaliados	Respostas	Nota
P_1	O Mobiliário urbano está dentro da faixa de serviço de 70 cm ?	Sim	-
P_2	Qual a largura livre do Passeio ?	Acima de 1.50 m	10
P_3	Tipo de revestimento da calçada ?	Concreto	10
P_4	Existência de Buracos ?	Poucos	5
P_5	Condições Gerais do Piso e meio-fio da calçada ?	Regular	5
P_6	Presença de desníveis ?	Leve	7
P_7	Tem rebaixamento de calçada para Pedestre ?	Sim	8
P_8	Possui piso tátil ao longo da Calçada ?	Sim	-
P_9	A calçada Possui Rebaixamento de Veículos correto ?	Não	0
P_10	Existência de altura livre menor que 2,10 m ?	Não	-
P_11	O Passeio está no padrão da SMPU ?	Não	0
P_12	A testada possui prática de estacionamento sobre o passeio ?	Não	10
P_13	Existe algum dispositivo de Drenagem sobre a calçada ?	Não	0
P_14	Existe PED em frente a testada ?	Não	-
P_15	Existe FTP em frente a testada ?	Não	-
P_16	Classificação geral da calçada pelo pesquisador.	Ótimo(a)	10

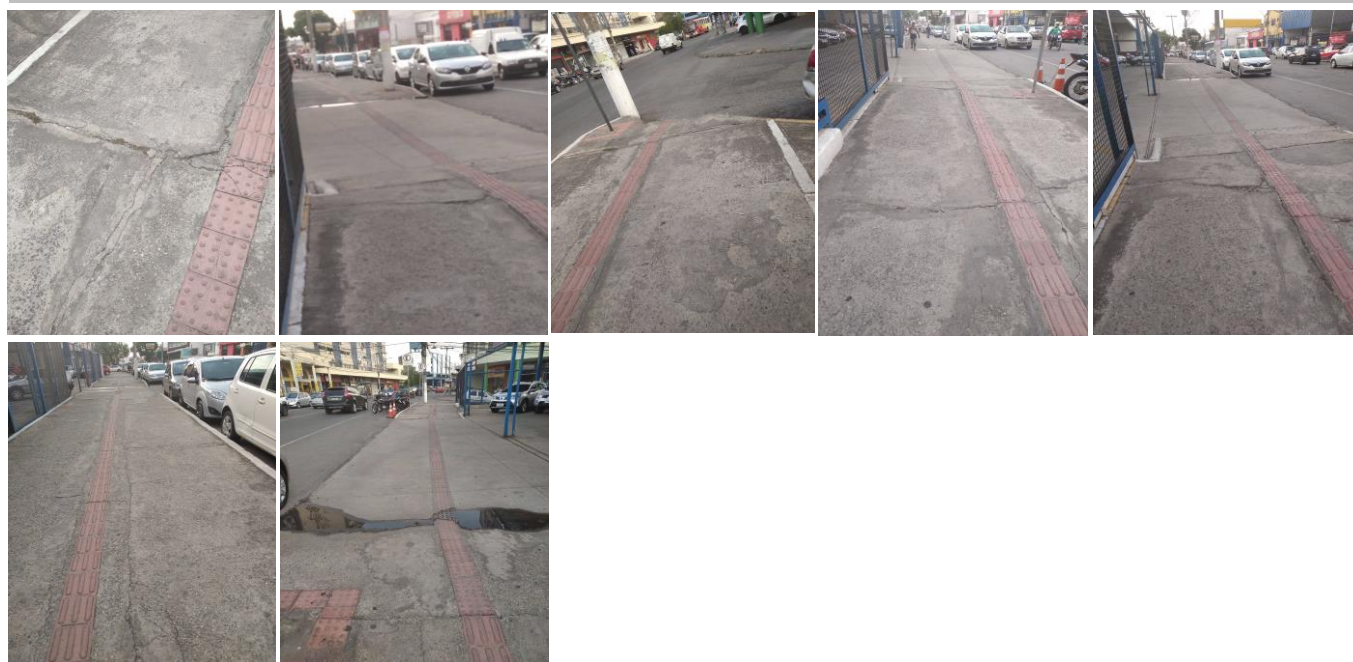
Fotos Complementares - Detalhes do Passeio

ID	Itens Avaliados	Respostas	Nota
P_7_1	Qual tipo do Rebaixo ?	Rebaixo Tipo 1 (trapézio)	0
P_7_1_1	Se for do Tipo 1, Passeio possui largura livre de 1,2 m ?	Sim	0
P_7_1_2	Se for do Tipo 1, O rebaixo tem abas conforme a norma ?	Não	0
P_7_2	A rampa do rebaixo tem Inclinação da norma (8,33%) ?	Sim	0
P_7_3	O rebaixo possui piso tátil ?	Tem piso de alerta e direcional	0
P_7_3_1	O piso tátil de alerta e direcional do rebaixo está conforme a norma ?	Não	0
P_8_1	O piso tátil está no eixo da faixa livre ?	Sim	0
P_8_2	Se tem uma leve mudança de direção está conforme a norma ?	Não	0
P_8_3	Se tem mudança de direção de 90º ou maior está conforme a norma ?	0	0
P_8_4	Se tem mudança de direção de três faixas direcionais está conforme a norma ?	0	0
P_8_5	Se tem mudança de direção de quatro faixas direcionais está conforme a norma?	0	0
P_8_6	Tem piso tátil em pontos de ônibus conforme a norma?	N.A	0
P_8_7	O piso tátil tem conexão com os lotes vizinhos?	Sim	0

P_8_8	O piso tátil está em boas condições aparentes?	Sim	0
P_8_9	O piso tátil apresenta desenho com bom senso?	Sim	0
P_13_1	Dispositivo de Drenagem está devidamente instalado e bem conservado?	0	0
P_13_2	Dispositivo de Drenagem oferece risco para caminamento seguro de pedestre?	0	0
