Diagnóstico da Calçada	Qualidade do Serviço	
Endereço: Av. Abílio Machado, 1880	62	C
Data do Registro: 08/11/2019 14:21:23		
Num. Lote CTM: 130052000055

Lote 1 - Rota: Noroeste

FRATAR
ENGENHARIA CONSULTIVA

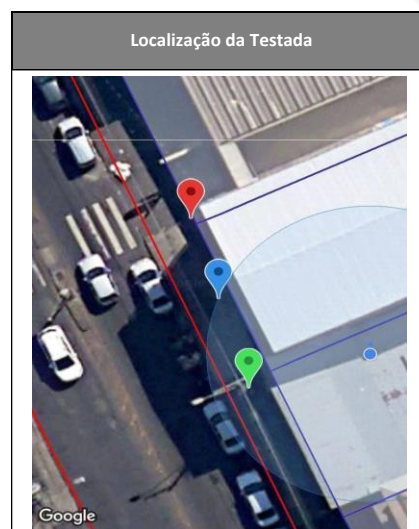
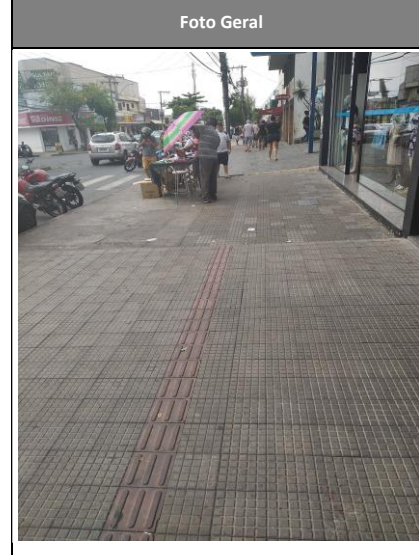
ID	Itens Avaliados	Respostas	Nota
P_1	O Mobiliário urbano está dentro da faixa de serviço de 70 cm ?	Sim	-
P_2	Qual a largura livre do Passeio ?	Acima de 1.50 m	10
P_3	Tipo de revestimento da calçada ?	Ladrilho Hidráulico	10
P_4	Existência de Buracos ?	Poucos	5
P_5	Condições Gerais do Piso e meio-fio da calçada ?	Regular	5
P_6	Presença de desníveis ?	Leve	7
P_7	Tem rebaixamento de calçada para Pedestre ?	Não	10
P_8	Possui piso tátil ao longo da Calçada ?	Não	-
P_9	A calçada Possui Rebaixamento de Veículos correto ?	N.A	0
P_10	Existência de altura livre menor que 2,10 m ?	Não	-
P_11	O Passeio está no padrão da SMPU ?	Não	0
P_12	A testada possui prática de estacionamento sobre o passeio ?	Não	10
P_13	Existe algum dispositivo de Drenagem sobre a calçada ?	Não	0
P_14	Existe PED em frente a testada ?	Não	-
P_15	Existe FTP em frente a testada ?	Não	-
P_16	Classificação geral da calçada pelo pesquisador.	Regular	5
