Diagnóstico da Calçada	Qualidade do Serviço	
Endereço: Av. Nossa Sra. Do Carmo, s/nº	49	D
Data do Registro: 12/11/2019 11:05:52		
Num. Lote CTM: 91178900455

Diagnóstico da Calçada	Qualidade do Serviço		Complemento do Diagnóstico
Endereço: Av. Nossa Sra. Do Carmo, s/nº Data do Registro: 12/11/2019 11:05:52 Num. Lote CTM: 91178900455	49	D

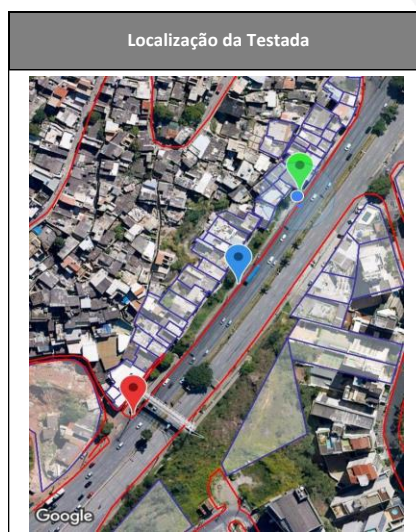
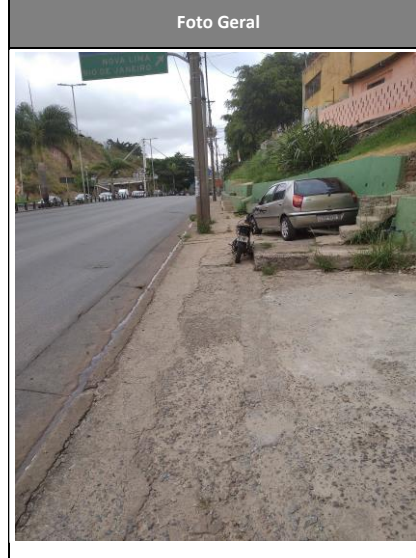
ID	Itens Avaliados	Respostas	Nota
P_1	O Mobiliário urbano está dentro da faixa de serviço de 70 cm ?	Não	-
P_2	Qual a largura livre do Passeio ?	Entre 0.80 m e 1.20 m	10
P_3	Tipo de revestimento da calçada ?	Concreto	10
P_4	Existência de Buracos ?	Poucos	5
P_5	Condições Gerais do Piso e meio-fio da calçada ?	Regular	0
P_6	Presença de desníveis ?	Nenhum	10
P_7	Tem rebaixamento de calçada para Pedestre ?	Não, mas deveria ter.	10
P_8	Possui piso tátil ao longo da Calçada ?	Não	-
P_9	A calçada Possui Rebaixamento de Veículos correto ?	N.A	0
P_10	Existência de altura livre menor que 2,10 m ?	Não	-
P_11	O Passeio está no padrão da SMPU ?	Não	0
P_12	A testada possui prática de estacionamento sobre o passeio ?	Não	10
P_13	Existe algum dispositivo de Drenagem sobre a calçada ?	Não	0
P_14	Existe PED em frente a testada ?	Sim	-
P_15	Existe FTP em frente a testada ?	Não	-
P_16	Classificação geral da calçada pelo pesquisador.	Regular	0
