# Lote 1 - Rota: Padre Pedro Pinto

Diagnóstico da Calçada	Qualidade do Serviço	
Endereço: Rua Padre Pedro Pinto, 2375	60	C
Data do Registro: 21/11/2019 11:38:11		
Num. Lote CTM: 210611502300

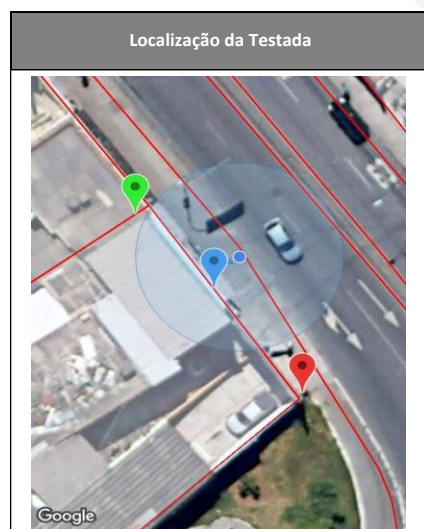
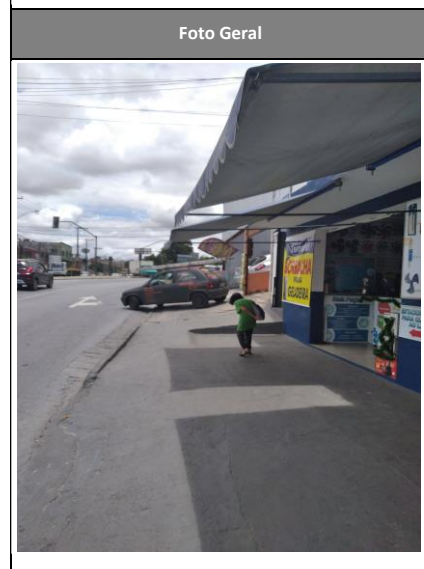
ID	Itens Avaliados	Respostas	Nota
P_1	O Mobiliário urbano está dentro da faixa de serviço de 70 cm ?	Sim	-
P_2	Qual a largura livre do Passeio ?	Acima de 1.50 m	10
P_3	Tipo de revestimento da calçada ?	Concreto	10
P_4	Existência de Buracos ?	Poucos	5
P_5	Condições Gerais do Piso e meio-fio da calçada ?	Ótimo(a)	10
P_6	Presença de desníveis ?	Severo	0
P_7	Tem rebaixamento de calçada para Pedestre ?	Não	10
P_8	Possui piso tátil ao longo da Calçada ?	Não	-
P_9	A calçada Possui Rebaixamento de Veículos correto ?	Não	0
P_10	Existência de altura livre menor que 2,10 m ?	Não	-
P_11	O Passeio está no padrão da SMPU ?	Não	0
P_12	A testada possui prática de estacionamento sobre o passeio ?	Não	10
P_13	Existe algum dispositivo de Drenagem sobre a calçada ?	Não	0
P_14	Existe PED em frente a testada ?	Não	-
P_15	Existe FTP em frente a testada ?	Não	-
P_16	Classificação geral da calçada pelo pesquisador.	Regular	5
