Lote 4 - Rota: Contorno

FRATAR
ENGENHARIA CONSULTIVA

Diagnóstico da Calçada	Qualidade do Serviço	
Endereço: Av.Contorno, 6180 Data do Registro: 06/11/2019 16:28:22 Num. Lote CTM: 10002900305	83	B

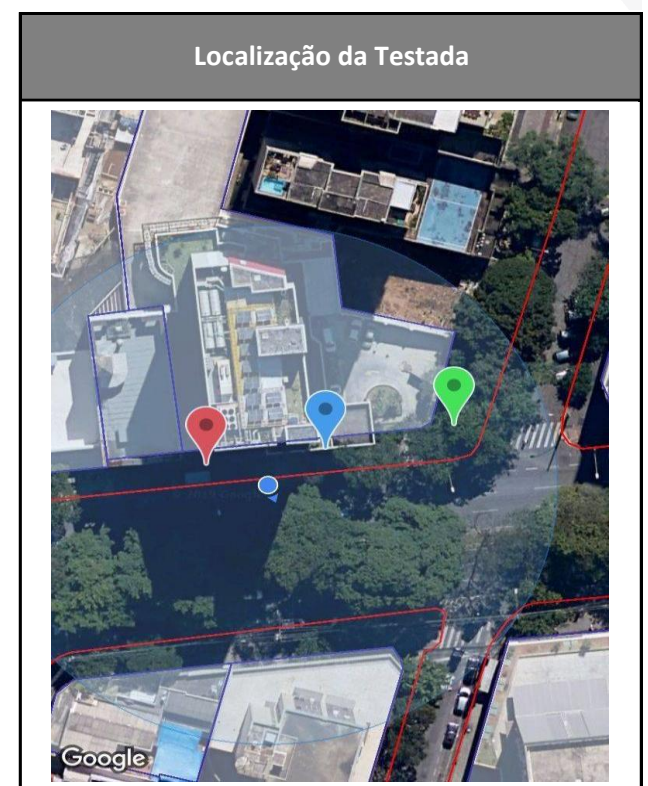
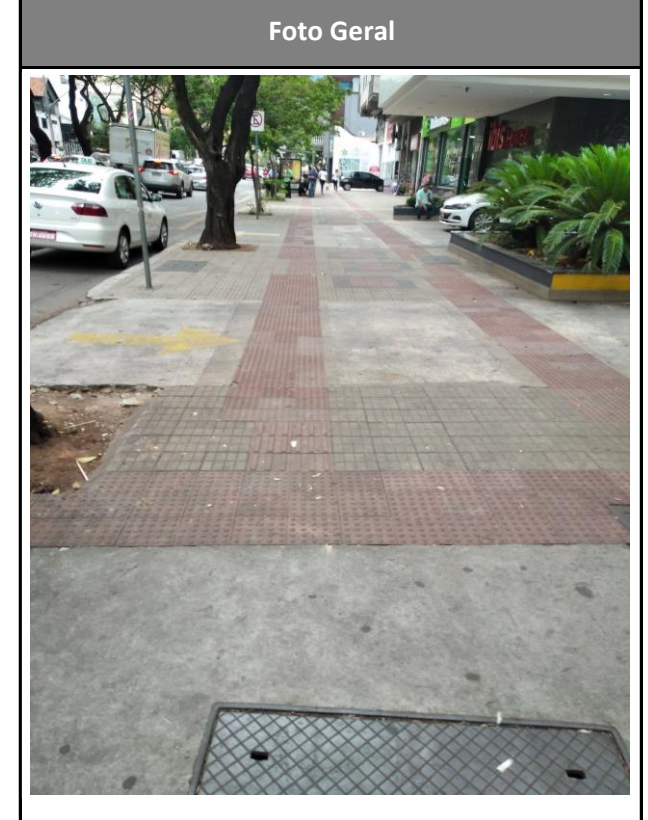
ID	Itens Avaliados	Respostas	Nota
P_1	O Mobiliário urbano está dentro da faixa de serviço de 70 cm ?	Sim	-
P_2	Qual a largura livre do Passeio ?	Acima de 1.50 m	10
P_3	Tipo de revestimento da calçada ?	Ladrilho Hidráulico	10
P_4	Existencia de Buracos ?	Poucos	5
P_5	Condições Gerais do Piso e meio-fio da calçada ?	Ótimo(a)	10
P_6	Presença de desniveis ?	Nenhum	10
P_7	Tem rebaixamento de calçada para Pedestre ?	Sim	8
P_8	Possui piso tátil ao longo da Calçada ?	Sim	-
P_9	A calçada Possui Rebaixamento de Veiculos correto ?	Sim	10
P_10	Existencia de altura livre menor que 2,10 m ?	Não	-
P_11	O Passeio está no padrao da SMPU ?	Não	0
P_12	A testada possui prática de estacionamento sobre o passeio ?	Não	10
P_13	Existe algum dispositivo de Drenagem sobre a calçada ?	Não	0
P_14	Existe PED em frente a testada ?	Sim	-
P_15	Existe FTP em frente a testada ?	Sim	-
P_16	Classificação geral da calçada pelo pesquisador.	Ótimo(a)	10

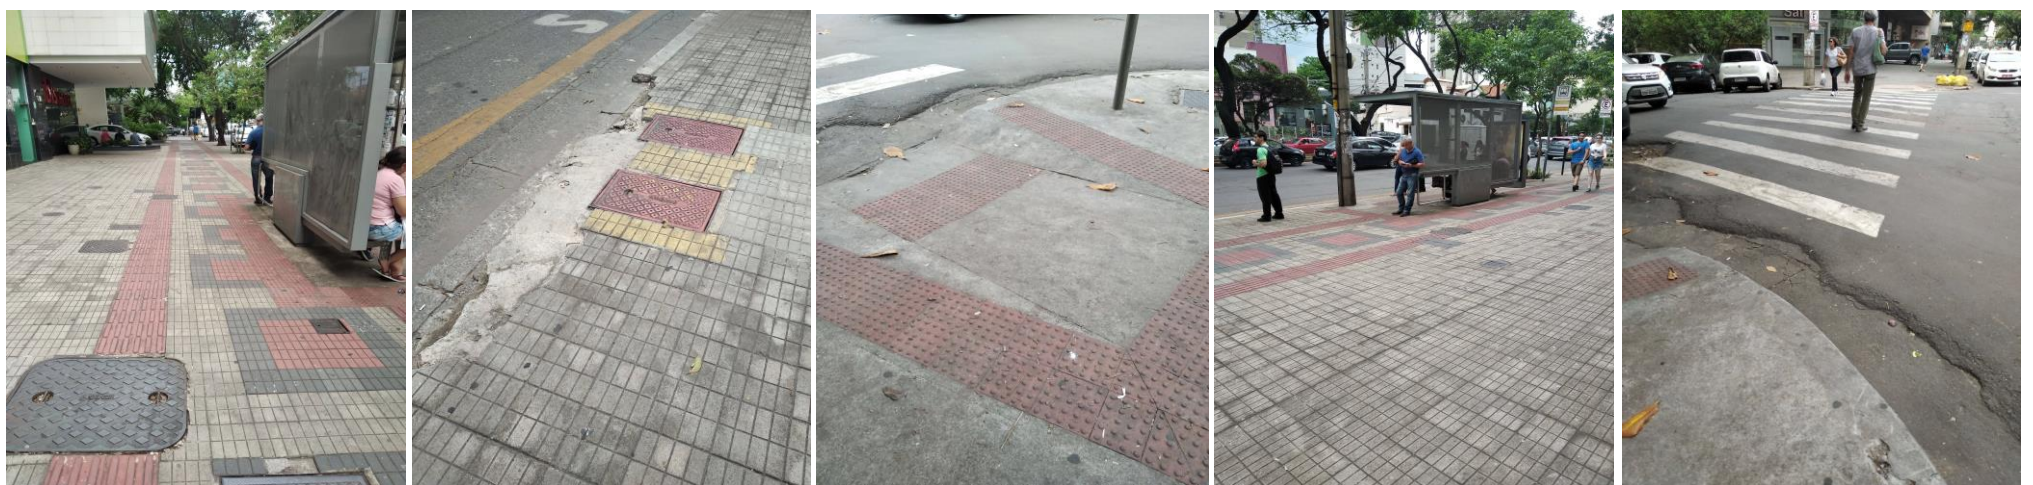
Fotos Complementares - Detalhes do Passeio

ID	Itens Avaliados	Respostas	Nota
P_7_1	Qual tipo do Rebaixo ?	Rebaixo Tipo 1 (trapézio)	0
P_7_1_1	Se for do Tipo 1, Passeio possui largura livre de 1,2 m ?	Sim	0
P_7_1_2	Se for do Tipo 1, O rebaixo tem abas conforme a norma ?	Não	0
P_7_2	A rampa do rebaixo tem Inclinação da norma (8,33%) ?	Sim	0
P_7_3	O rebaixo possui piso tátil ?	Tem só piso de alerta	0
P_7_3_1	O piso tátil de alerta e direcional do rebaixo está conforme a norma ?	Sim	0
P_8_1	O piso tátil está no eixo da faixa livre ?	Não	0
P_8_2	Se tem uma leve mudança de direção está conforme a norma ?	Não	0
P_8_3	Se tem mudança de direção de 90º ou maior está conforme a norma ?	0	0
P_8_4	Se tem mudança de direção de três faixas direcionais está conforme a norma ?	0	0
P_8_5	Se tem mudança de direção de quatro faixas direcionais está conforme a norma?	0	0
P_8_6	Tem piso tátil em pontos de ônibus conforme a norma?	Sim	0
P_8_7	O piso tátil tem conexão com os lotes vizinhos?	Sim	0

P_8_8	O piso tátil está em boas condições aparentes?	Sim	0
P_8_9	O piso tátil apresenta desenho com bom senso?	Sim	0
P_13_1	Dispositivo de Drenagem está devidamente instalado e bem conservado?	0	0
P_13_2	Dispositivo de Drenagem oferece risco para caminhamento seguro de pedestre?	0	0
