Lote 1 - Rota: Padre Pedro Pinto

| Diagnóstico da Calçada | Qualidade do Serviço | |
| Endereço: Rua Padre Pedro Pinto, 2505 | 52 | C |

FRATAR
ENGENHARIA CONSULTIVA

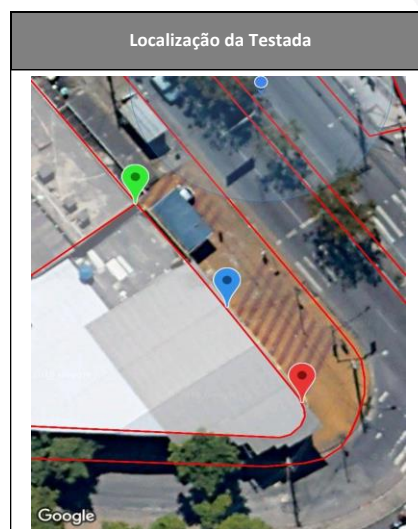
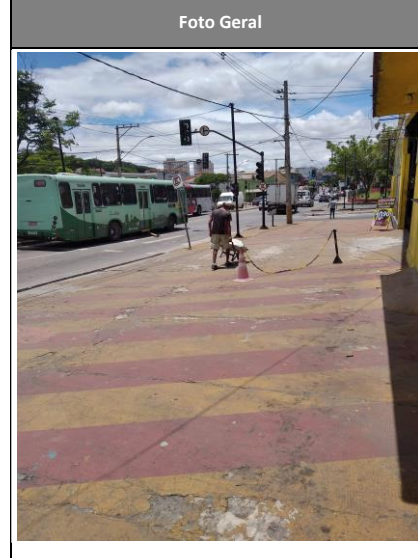
| ID | Itens Avaliados | Respostas | Nota |
|---|--|---|---|
| P_4 | Existência de Buracos ? | Poucos | 5 |
| P_5 | Condições Gerais do Piso e meio-fio da calçada ? | Regular | 5 |
| P_6 | Presença de desníveis ? | Severo | 0 |
| P_9 | A calçada Possui Rebaixamento de Veículos correto ? | Não | 0 |
| P_11 | O Passeio está no padrão da SMPU ? | Não | 0 |
