Diagnóstico da Calçada	Qualidade do Serviço	
Endereço: Rua Rio Grande do Norte, s/nº	83	B
Data do Registro: 14/11/2019 10:05:01		
Num. Lote CTM: 10071200140

Diagnóstico da Calçada	Qualidade do Serviço		Complemento do Diagnóstico
Endereço: Rua Rio Grande do Norte, s/nº Data do Registro: 14/11/2019 10:05:01 Num. Lote CTM: 10071200140	83	B

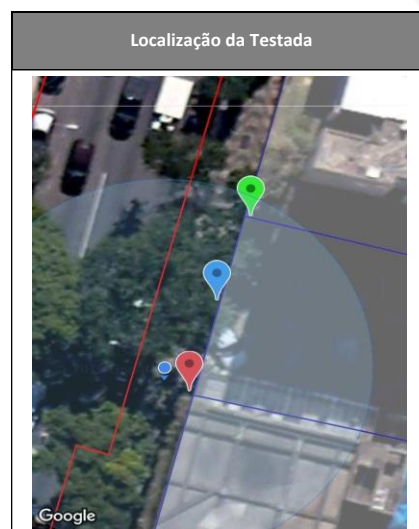
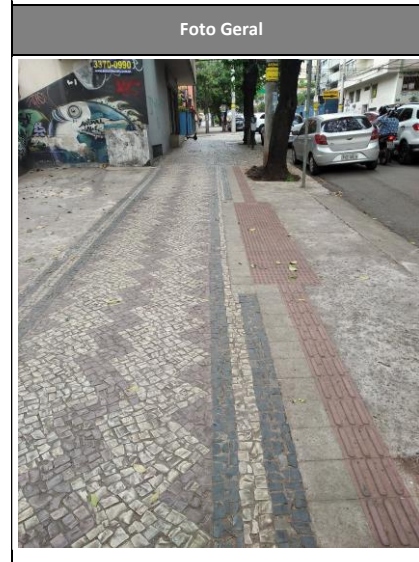
ID	Itens Avaliados	Respostas	Nota
P_1	O Mobiliário urbano está dentro da faixa de serviço de 70 cm ?	Sim	-
P_2	Qual a largura livre do Passeio ?	Acima de 1.50 m	10
P_3	Tipo de revestimento da calçada ?	Pedra Portuguesa	8
P_4	Existência de Buracos ?	Poucos	5
P_5	Condições Gerais do Piso e meio-fio da calçada ?	Ótimo(a)	5
P_6	Presença de desníveis ?	Nenhum	10
P_7	Tem rebaixamento de calçada para Pedestre ?	Não	10
P_8	Possui piso tátil ao longo da Calçada ?	Sim	-
P_9	A calçada Possui Rebaixamento de Veículos correto ?	Sim	0
P_10	Existência de altura livre menor que 2,10 m ?	Não	-
P_11	O Passeio está no padrão da SMPU ?	Não	0
P_12	A testada possui prática de estacionamento sobre o passeio ?	Não	10
P_13	Existe algum dispositivo de Drenagem sobre a calçada ?	Não	0
P_14	Existe PED em frente a testada ?	Não	-
P_15	Existe FTP em frente a testada ?	Não	-
P_16	Classificação geral da calçada pelo pesquisador.	Ótimo(a)	10
