Lote 4 - Rota: Raja Gabágia

FRATAR
ENGENHARIA CONSULTIVA

Diagnóstico da Calçada	Qualidade do Serviço	
Endereço: Av. Raja Gabaglia, 1501	65	C
Data do Registro: 07/11/2019 15:16:48		
Num. Lote CTM: 91129701005

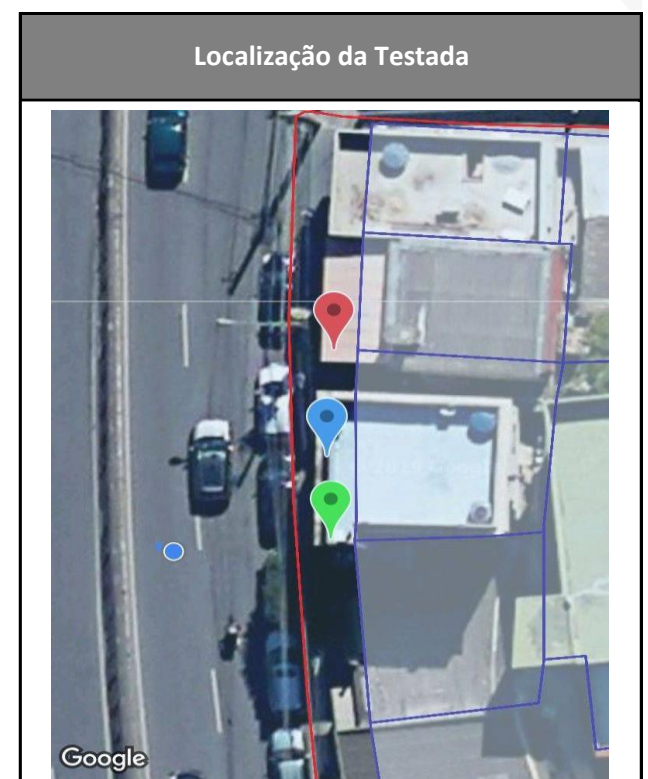
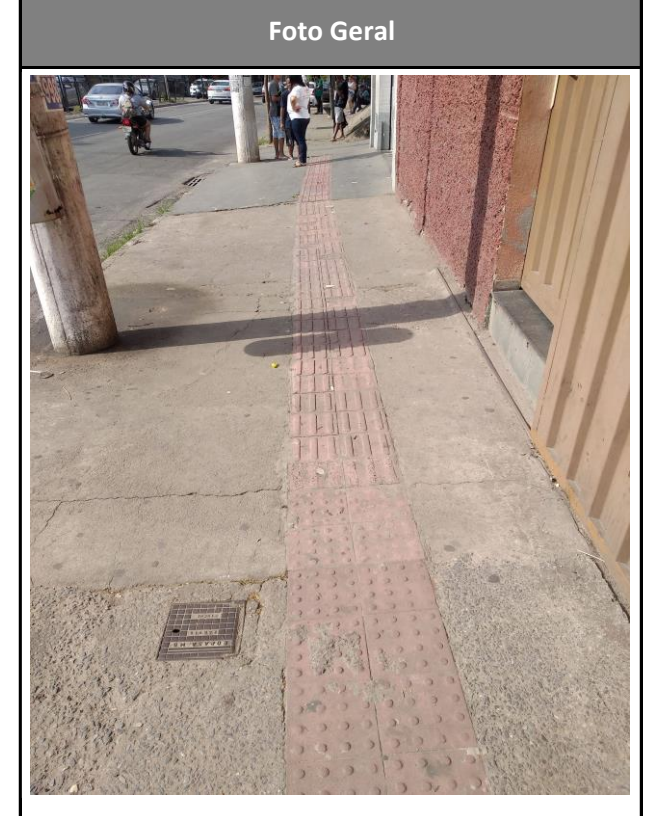
ID	Itens Avaliados	Respostas	Nota
P_1	O Mobiliário urbano está dentro da faixa de serviço de 70 cm ?	Sim	-
P_2	Qual a largura livre do Passeio ?	Acima de 1.50 m	10
P_3	Tipo de revestimento da calçada ?	Concreto	10
P_4	Existencia de Buracos ?	Poucos	5
P_5	Condições Gerais do Piso e meio-fio da calçada ?	Regular	5
P_6	Presença de desniveis ?	Nenhum	10
P_7	Tem rebaixamento de calçada para Pedestre ?	Não	10
P_8	Possui piso tátil ao longo da Calçada ?	Sim	-
P_9	A calçada Possui Rebaixamento de Veiculos correto ?	N.A	0
P_10	Existencia de altura livre menor que 2,10 m ?	Não	-
P_11	O Passeio está no padrao da SMPU ?	Não	0
P_12	A testada possui prática de estacionamento sobre o passeio ?	Não	10
P_13	Existe algum dispositivo de Drenagem sobre a calçada ?	Não	0
P_14	Existe PED em frente a testada ?	Não	-
P_15	Existe FTP em frente a testada ?	Não	-
P_16	Classificação geral da calçada pelo pesquisador.	Regular	5

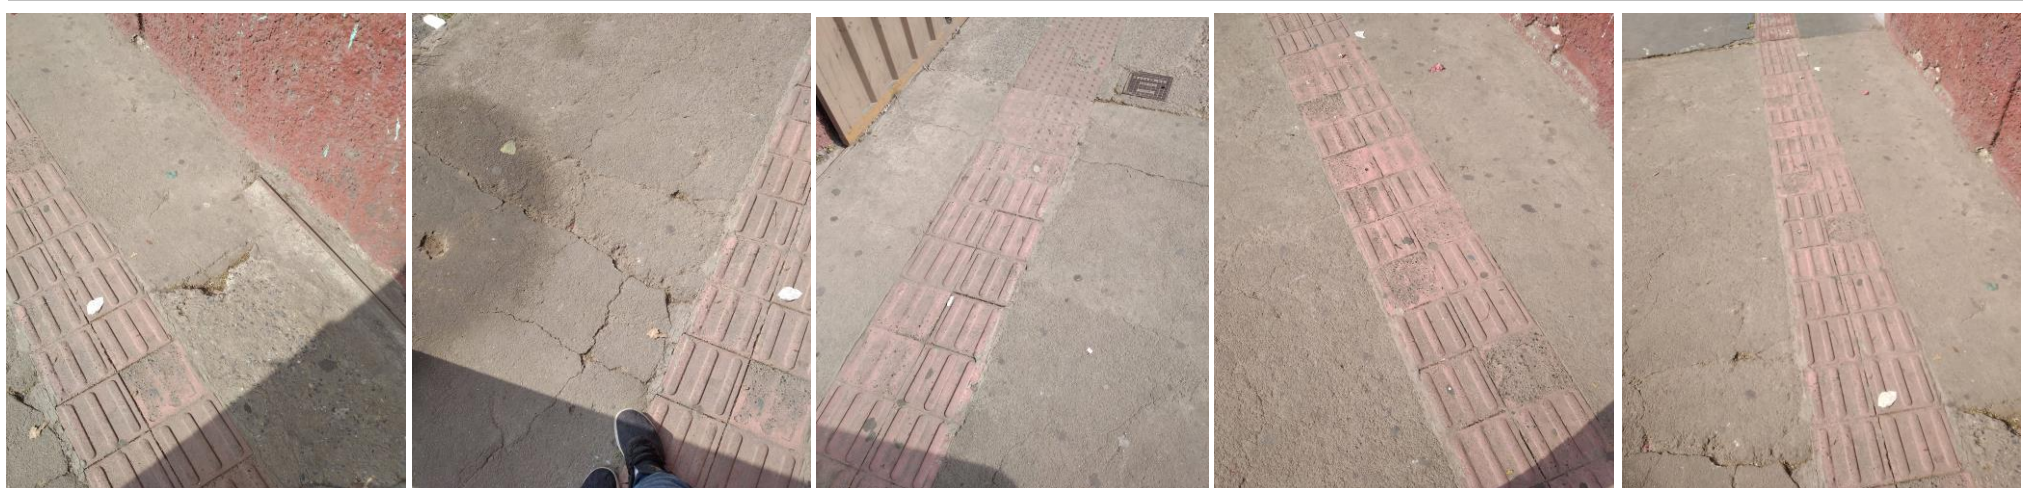
Fotos Complementares - Detalhes do Passeio

ID	Itens Avaliados	Respostas	Nota
P_7_1	Qual tipo do Rebaixo ?	0	0
P_7_1_1	Se for do Tipo 1, Passeio possui largura livre de 1,2 m ?	0	0
P_7_1_2	Se for do Tipo 1, O rebaixo tem abas conforme a norma ?	0	0
P_7_2	A rampa do rebaixo tem Inclinação da norma (8,33%) ?	0	0
P_7_3	O rebaixo possui piso tátil ?	0	0
P_7_3_1	O piso tátil de alerta e direcional do rebaixo está conforme a norma ?	0	0
P_8_1	O piso tátil está no eixo da faixa livre ?	Sim	0
P_8_2	Se tem uma leve mudança de direção está conforme a norma ?	Não	0
P_8_3	Se tem mudança de direção de 90º ou maior está conforme a norma ?	0	0
P_8_4	Se tem mudança de direção de três faixas direcionais está conforme a norma ?	0	0
P_8_5	Se tem mudança de direção de quatro faixas direcionais está conforme a norma?	0	0
P_8_6	Tem piso tátil em pontos de ônibus conforme a norma?	N.A	0
P_8_7	O piso tátil tem conexão com os lotes vizinhos?	Sim	0
P_8_8	O piso tátil está em boas condições aparentes?	Não	0

P_8_9	O piso tátil apresenta desenho com bom senso?	Sim	0
P_13_1	Dispositivo de Drenagem está devidamente instalado e bem conservado?	0	0
P_13_2	Dispositivo de Drenagem oferece risco para caminhamento seguro de pedestre?	0	0
