Lote 4 - Rota: Contorno

Diagnóstico da Calçada	Qualidade do Serviço	
Endereço: Av.Contorno, s/nº	65	C
Data do Registro: 29/10/2019 11:34:10		
Num. Lote CTM: 10523700320

FRATAR
ENGENHARIA CONSULTIVA

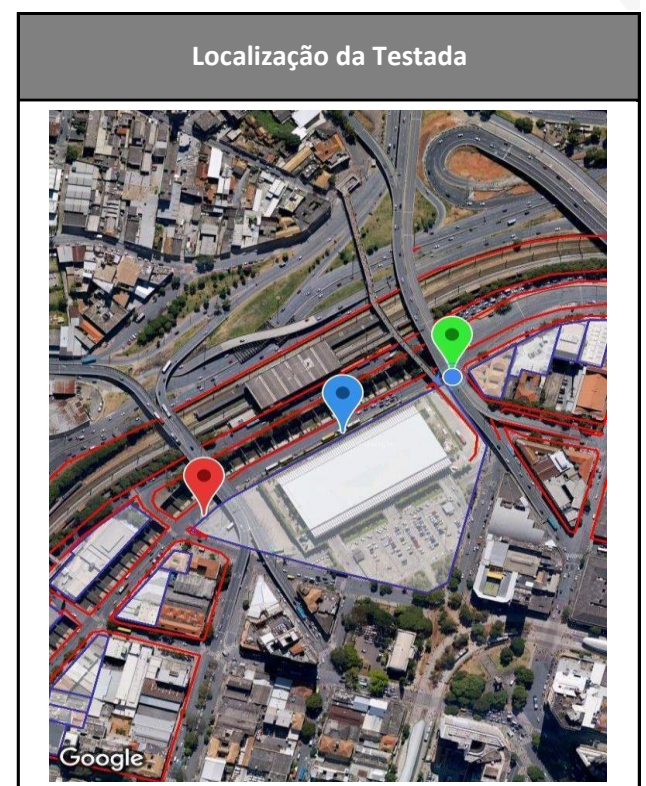
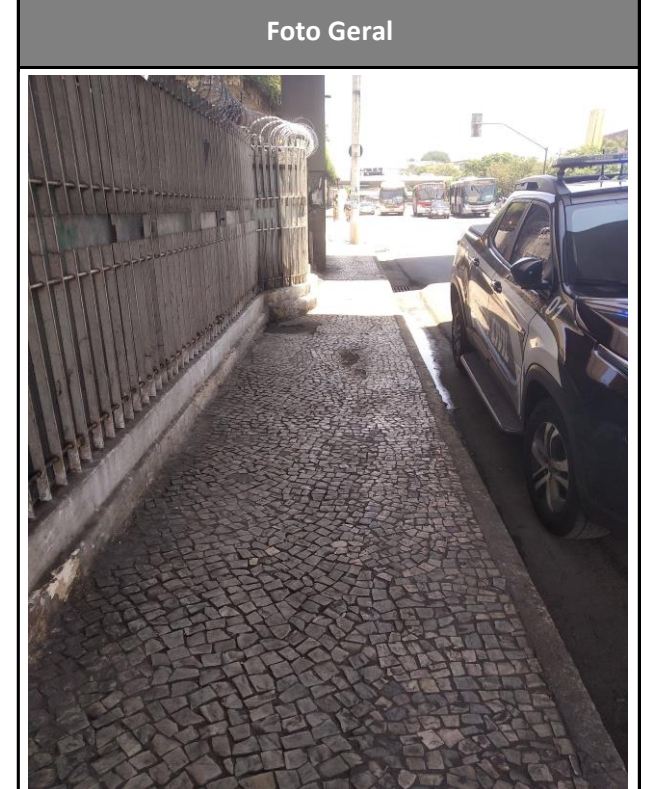
ID	Itens Avaliados	Respostas	Nota
P_1	O Mobiliário urbano está dentro da faixa de serviço de 70 cm ?	Sim	-
P_2	Qual a largura livre do Passeio ?	Entre 0.80 m e 1.20 m	4
P_3	Tipo de revestimento da calçada ?	Pedra Portuguesa	8
P_4	Existencia de Buracos ?	Poucos	5
P_5	Condições Gerais do Piso e meio-fio da calçada ?	Ótimo(a)	10
P_6	Presença de desniveis ?	Nenhum	10
P_7	Tem rebaixamento de calçada para Pedestre ?	Sim	8
P_8	Possui piso tátil ao longo da Calçada ?	Não	-
P_9	A calçada Possui Rebaixamento de Veiculos correto ?	Não	0
P_10	Existencia de altura livre menor que 2,10 m ?	Sim	-
P_11	O Passeio está no padrao da SMPU ?	Não	0
P_12	A testada possui prática de estacionamento sobre o passeio ?	Não	10
P_13	Existe algum dispositivo de Drenagem sobre a calçada ?	Não	0
P_14	Existe PED em frente a testada ?	Sim	-
P_15	Existe FTP em frente a testada ?	Não	-
P_16	Classificação geral da calçada pelo pesquisador.	Regular	5

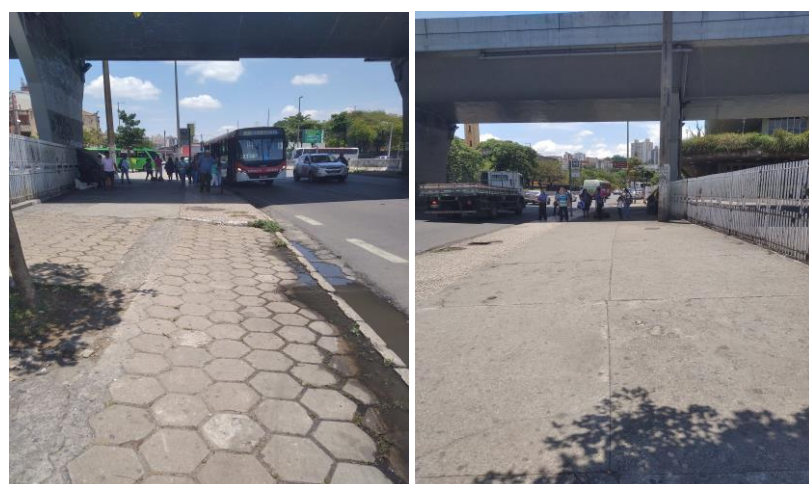
Fotos Complementares - Detalhes do Passeio

ID	Itens Avaliados	Respostas	Nota
P_7_1	Qual tipo do Rebaixo ?	Rebaixo Tipo 1 (trapézio)	0
P_7_1_1	Se for do Tipo 1, Passeio possui largura livre de 1,2 m ?	Sim	0
P_7_1_2	Se for do Tipo 1, O rebaixo tem abas conforme a norma ?	Não	0
P_7_2	A rampa do rebaixo tem Inclinação da norma (8,33%) ?	Sim	0
P_7_3	O rebaixo possui piso tátil ?	Não tem nenhum	0
P_7_3_1	O piso tátil de alerta e direcional do rebaixo está conforme a norma ?	0	0
P_8_1	O piso tátil está no eixo da faixa livre ?	0	0
P_8_2	Se tem uma leve mudança de direção está conforme a norma ?	0	0
P_8_3	Se tem mudança de direção de 90º ou maior está conforme a norma ?	0	0
P_8_4	Se tem mudança de direção de três faixas direcionais está conforme a norma ?	0	0
P_8_5	Se tem mudança de direção de quatro faixas direcionais está conforme a norma?	0	0
P_8_6	Tem piso tátil em pontos de ônibus conforme a norma?	0	0
P_8_7	O piso tátil tem conexão com os lotes vizinhos?	0	0

P_8_8	O piso tátil está em boas condições aparentes?	0	0
P_8_9	O piso tátil apresenta desenho com bom senso?	0	0
P_13_1	Dispositivo de Drenagem está devidamente instalado e bem conservado?	0	0
P_13_2	Dispositivo de Drenagem oferece risco para caminamento seguro de pedestre?	0	0
