Diagnóstico da Calçada	Qualidade do Serviço	
Endereço: Rua Curitiba, 656	75	B
Data do Registro: 12/11/2019 13:03:42		
#N/D

Diagnóstico da Calçada	Qualidade do Serviço		Complemento do Diagnóstico
Endereço: Rua Curitiba, 656 Data do Registro: 12/11/2019 13:03:42 #N/D	75	B

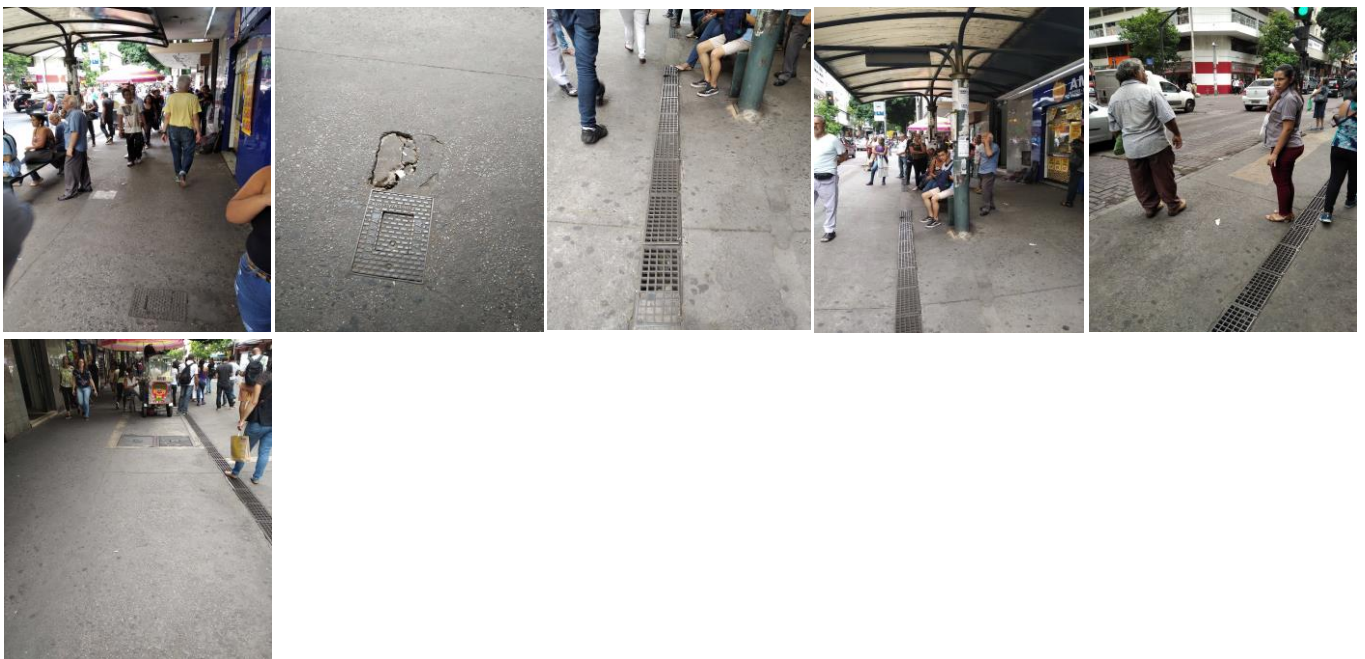
Fotos Complementares - Detalhes do Passeio

ID	Itens Avaliados	Respostas	Nota
P_1	O Mobiliário urbano está dentro da faixa de serviço de 70 cm ?	Sim	-
P_2	Qual a largura livre do Passeio ?	Acima de 1.50 m	10
P_3	Tipo de revestimento da calçada ?	Concreto	10
P_4	Existência de Buracos ?	Poucos	5
P_5	Condições Gerais do Piso e meio-fio da calçada ?	Ótimo(a)	10
P_6	Presença de desníveis ?	Nenhum	10
P_7	Tem rebaixamento de calçada para Pedestre ?	Não	10
P_8	Possui piso tátil ao longo da Calçada ?	Não	-
P_9	A calçada Possui Rebaixamento de Veículos correto ?	N.A	0
P_10	Existência de altura livre menor que 2,10 m ?	Não	-
P_11	O Passeio está no padrão da SMPU ?	Não	0
P_12	A testada possui prática de estacionamento sobre o passeio ?	Não	10
P_13	Existe algum dispositivo de Drenagem sobre a calçada ?	Sim	0
P_14	Existe PED em frente a testada ?	Sim	-
P_15	Existe FTP em frente a testada ?	Sim	-
P_16	Classificação geral da calçada pelo pesquisador.	Ótimo(a)	10
