Diagnóstico da Calçada	Qualidade do Serviço	
Endereço: Av. Augusto de Lima, 1715	76	B
Data do Registro: 07/11/2019 08:14:44		
Num. Lote CTM: 10305500210

Diagnóstico da Calçada	Qualidade do Serviço		Complemento do Diagnóstico
Endereço: Av. Augusto de Lima, 1715 Data do Registro: 07/11/2019 08:14:44 Num. Lote CTM: 10305500210	76	B

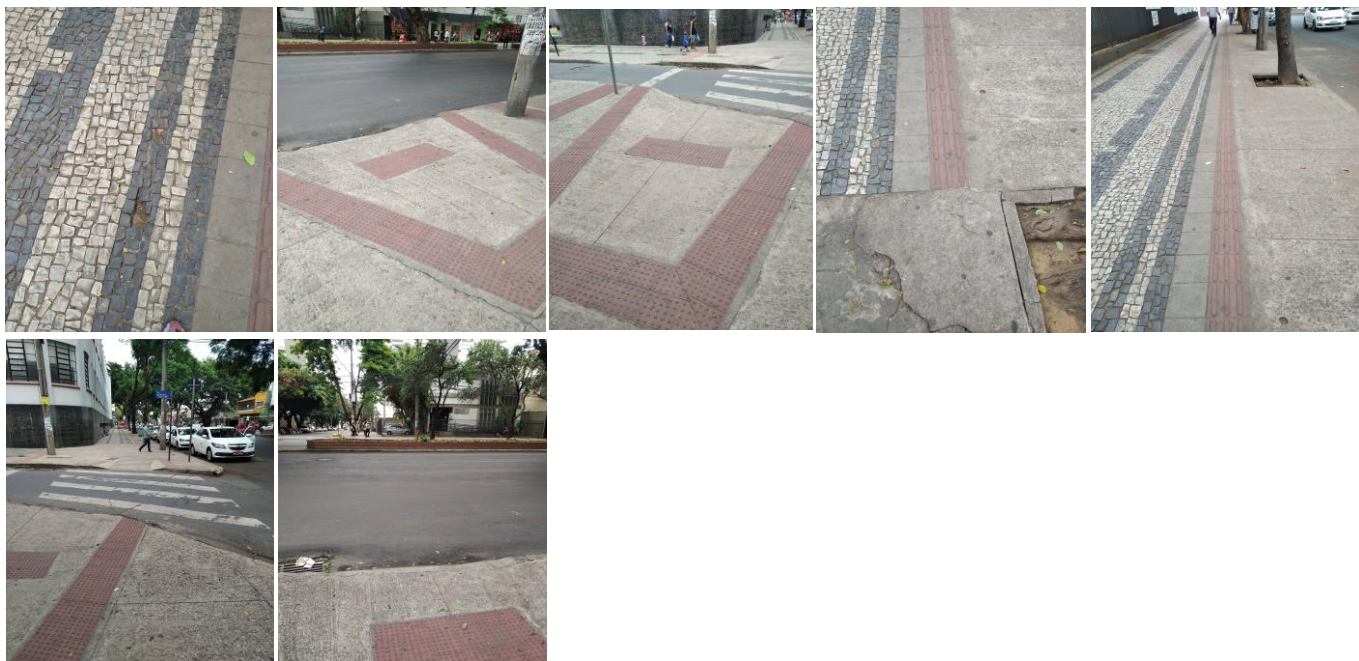
Fotos Complementares - Detalhes do Passeio

ID	Itens Avaliados	Respostas	Nota
P_7_1	Qual tipo do Rebaixo ?	Rebaixo Tipo 1 (trapézio)	0
P_7_1_1	Se for do Tipo 1, Passeio possui largura livre de 1,2 m ?	Sim	0
P_7_1_2	Se for do Tipo 1, O rebaixo tem abas conforme a norma ?	Não	-1
P_7_2	A rampa do rebaixo tem Inclinação da norma (8,33%) ?	Sim	0
P_7_3	O rebaixo possui piso tátil ?	Tem só piso de alerta	-1
P_7_3_1	O piso tátil de alerta e direcional do rebaixo está conforme a norma ?	Sim	-1
P_8_1	O piso tátil está no eixo da faixa livre ?	Não	0
P_8_2	Se tem uma leve mudança de direção está conforme a norma ?	Não	0
P_8_3	Se tem mudança de direção de 90º ou maior está conforme a norma ?	0	0
P_8_4	Se tem mudança de direção de três faixas direcionais está conforme a norma ?	0	0
P_8_5	Se tem mudança de direção de quatro faixas direcionais está conforme a norma?	0	0
P_8_6	Tem piso tátil em pontos de ônibus conforme a norma?	N.A	0
P_8_7	O piso tátil tem conexão com os lotes vizinhos?	Sim	0

P_8_8	O piso tátil está em boas condições aparentes?	Sim	0
P_8_9	O piso tátil apresenta desenho com bom senso?	Sim	0
P_13_1	Dispositivo de Drenagem está devidamente instalado e bem conservado?	0	0
P_13_2	Dispositivo de Drenagem oferece risco para caminamento seguro de pedestre?	0	-5
