Diagnóstico da Calçada	Qualidade do Serviço	
Endereço: Rua São Paulo, 1412	63	C
Data do Registro: 08/11/2019 10:28:09		
Num. Lote CTM: 10286200460

Lote 4 - Rota: Raja Gabáglia

FRATAR
ENGENHARIA CONSULTIVA

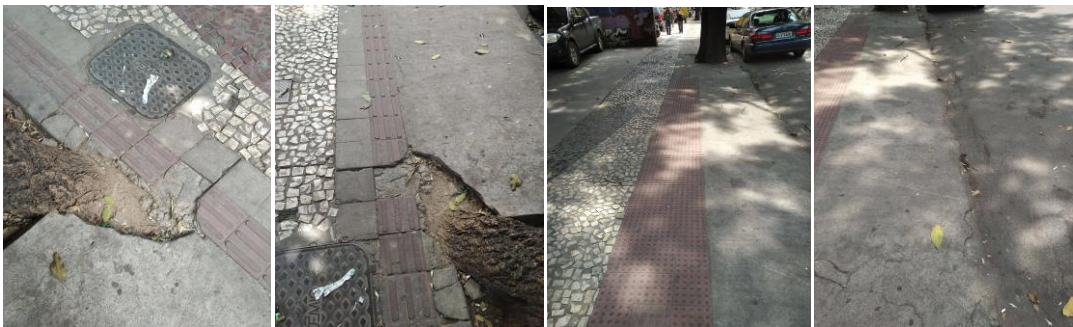
Fotos Complementares - Detalhes do Passeio

ID	Itens Avaliados	Respostas	Nota
P_1	O Mobiliário urbano está dentro da faixa de serviço de 70 cm ?	Sim	-
P_2	Qual a largura livre do Passeio ?	Acima de 1.50 m	10
P_3	Tipo de revestimento da calçada ?	Pedra Portuguesa	8
P_4	Existência de Buracos ?	Poucos	5
P_5	Condições Gerais do Piso e meio-fio da calçada ?	Regular	5
P_6	Presença de desníveis ?	Nenhum	10
P_7	Tem rebaixamento de calçada para Pedestre ?	Não	10
P_8	Possui piso tátil ao longo da Calçada ?	Sim	-
P_9	A calçada Possui Rebaixamento de Veículos correto ?	Não	0
P_10	Existência de altura livre menor que 2,10 m ?	Não	-
P_11	O Passeio está no padrão da SMPU ?	Não	0
P_12	A testada possui prática de estacionamento sobre o passeio ?	Não	10
P_13	Existe algum dispositivo de Drenagem sobre a calçada ?	Não	0
P_14	Existe PED em frente a testada ?	Não	-
P_15	Existe FTP em frente a testada ?	Não	-
P_16	Classificação geral da calçada pelo pesquisador.	Regular	5
