Lote 1 - Rota: Padre Pedro Pinto

Diagnóstico da Calçada	Qualidade do Serviço	
Endereço: Rua Padre Pedro Pinto, 3200	55	C
Data do Registro: 21/11/2019 10:02:54		
Num. Lote CTM: 190169900020

FRATAR
ENGENHARIA CONSULTIVA

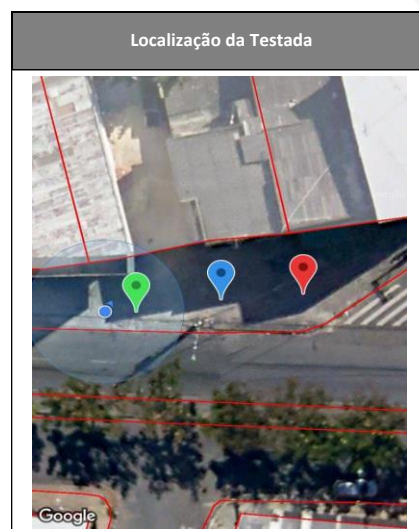
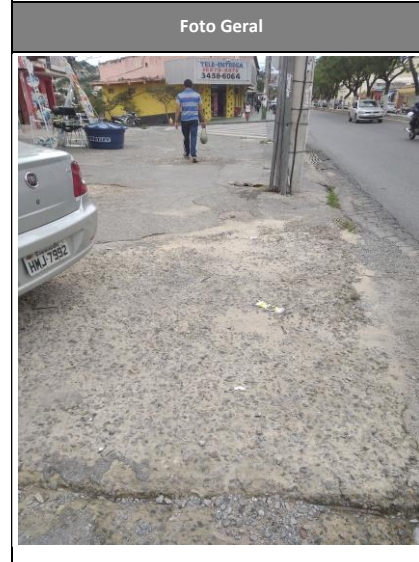
ID	Itens Avaliados	Respostas	Nota
P_1	O Mobiliário urbano está dentro da faixa de serviço de 70 cm ?	Sim	-
P_2	Qual a largura livre do Passeio ?	Acima de 1.50 m	10
P_3	Tipo de revestimento da calçada ?	Concreto	10
P_4	Existência de Buracos ?	Poucos	5
P_5	Condições Gerais do Piso e meio-fio da calçada ?	Regular	5
P_6	Presença de desníveis ?	Nenhum	10
P_7	Tem rebaixamento de calçada para Pedestre ?	Não	10
P_8	Possui piso tátil ao longo da Calçada ?	Não	-
P_9	A calçada Possui Rebaixamento de Veículos correto ?	Não	0
P_10	Existência de altura livre menor que 2,10 m ?	Não	-
P_11	O Passeio está no padrão da SMPU ?	Não	0
P_12	A testada possui prática de estacionamento sobre o passeio ?	Sim	0
P_13	Existe algum dispositivo de Drenagem sobre a calçada ?	Não	0
P_14	Existe PED em frente a testada ?	Não	-
P_15	Existe FTP em frente a testada ?	Não	-
P_16	Classificação geral da calçada pelo pesquisador.	Regular	5
