Lote 3 - Rota: Leste 3

Diagnóstico da Calçada	Qualidade do Serviço	
Endereço: Av. Andradas, s/nº	77	B
Data do Registro: 11/11/2019 11:23:59		
Num. Lote CTM: 10570300350

FRATAR
ENGENHARIA CONSULTIVA

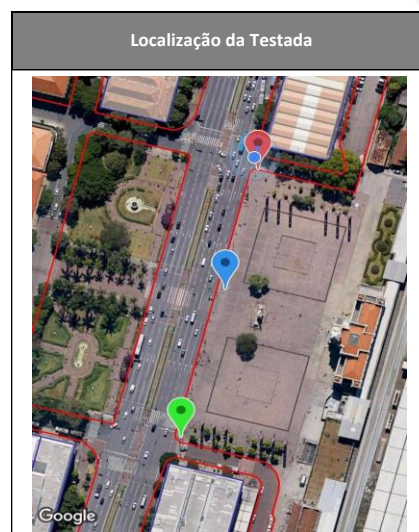
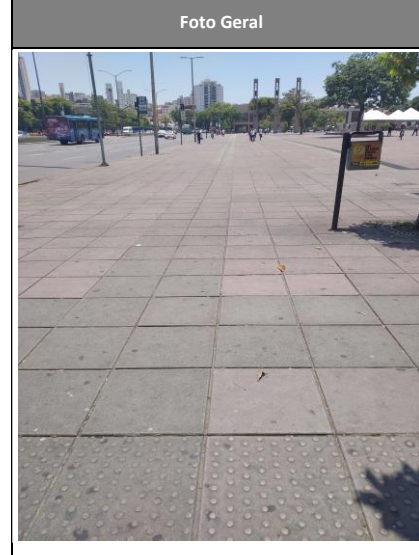
ID	Itens Avaliados	Respostas	Nota
P_1	O Mobiliário urbano está dentro da faixa de serviço de 70 cm ?	Sim	-
P_2	Qual a largura livre do Passeio ?	Acima de 1.50 m	10
P_3	Tipo de revestimento da calçada ?	Concreto	10
P_4	Existência de Buracos ?	Nenhum	10
P_5	Condições Gerais do Piso e meio-fio da calçada ?	Ótimo(a)	10
P_6	Presença de desníveis ?	Nenhum	10
P_7	Tem rebaixamento de calçada para Pedestre ?	Sim	7
P_8	Possui piso tátil ao longo da Calçada ?	Não	-
P_9	A calçada Possui Rebaixamento de Veículos correto ?	N.A	0
P_10	Existência de altura livre menor que 2,10 m ?	Não	-
P_11	O Passeio está no padrão da SMPU ?	Não	0
P_12	A testada possui prática de estacionamento sobre o passeio ?	Não	10
P_13	Existe algum dispositivo de Drenagem sobre a calçada ?	Sim	0
P_14	Existe PED em frente a testada ?	Sim	-
P_15	Existe FTP em frente a testada ?	Sim	-
P_16	Classificação geral da calçada pelo pesquisador.	Ótimo(a)	10

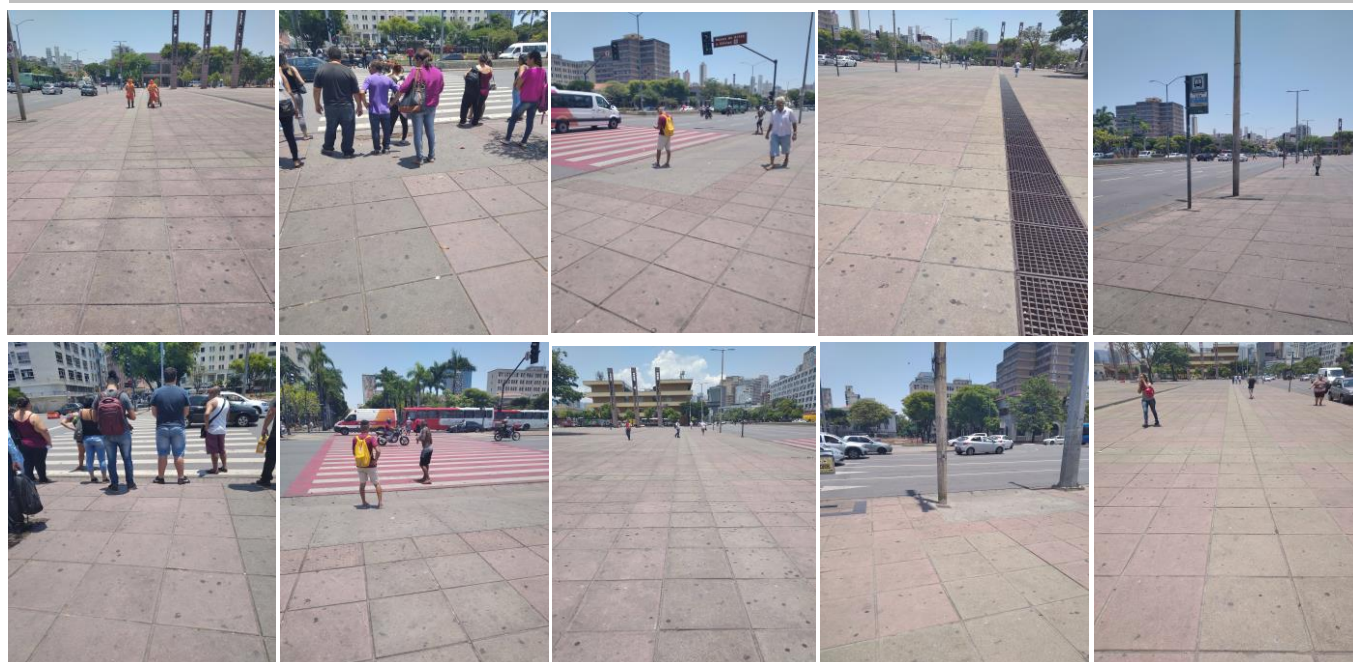
Fotos Complementares - Detalhes do Passeio

ID	Itens Avaliados	Respostas	Nota
P_7_1	Qual tipo do Rebaixo ?	Rebaixo Tipo 1 (trapézio)	0
P_7_1_1	Se for do Tipo 1, Passeio possui largura livre de 1,2 m ?	Sim	0
P_7_1_2	Se for do Tipo 1, O rebaixo tem abas conforme a norma ?	Não	0
P_7_2	A rampa do rebaixo tem Inclinação da norma (8,33%) ?	Sim	0
P_7_3	O rebaixo possui piso tátil ?	Tem só piso de alerta	-1
P_7_3_1	O piso tátil de alerta e direcional do rebaixo está conforme a norma ?	Não	0
P_8_1	O piso tátil está no eixo da faixa livre ?	0	0
P_8_2	Se tem uma leve mudança de direção está conforme a norma ?	0	0
P_8_3	Se tem mudança de direção de 90º ou maior está conforme a norma ?	0	0
P_8_4	Se tem mudança de direção de três faixas direcionais está conforme a norma ?	0	0
P_8_5	Se tem mudança de direção de quatro faixas direcionais está conforme a norma?	0	0
P_8_6	Tem piso tátil em pontos de ônibus conforme a norma?	0	0
P_8_7	O piso tátil tem conexão com os lotes vizinhos?	0	0

P_8_8	O piso tátil está em boas condições aparentes?	0	0
P_8_9	O piso tátil apresenta desenho com bom senso?	0	0
P_13_1	Dispositivo de Drenagem está devidamente instalado e bem conservado?	Sim	0
P_13_2	Dispositivo de Drenagem oferece risco para caminamento seguro de pedestre?	Não	0
