Lote 4 - Rota: Contorno

FRATAR
ENGENHARIA CONSULTIVA

Diagnóstico da Calçada	Qualidade do Serviço	
Endereço: Av.Contorno, 5351 Data do Registro: 05/11/2019 12:43:03 Num. Lote CTM: 80006900210	85	B

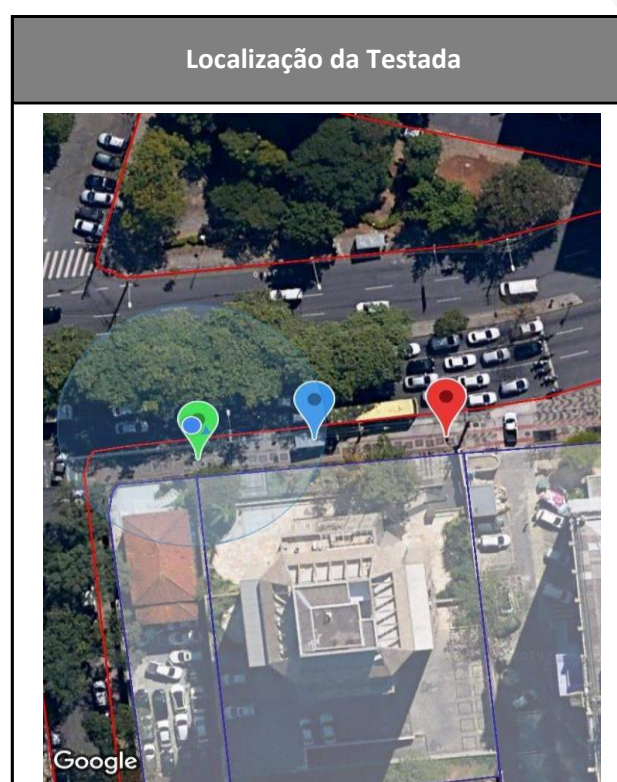
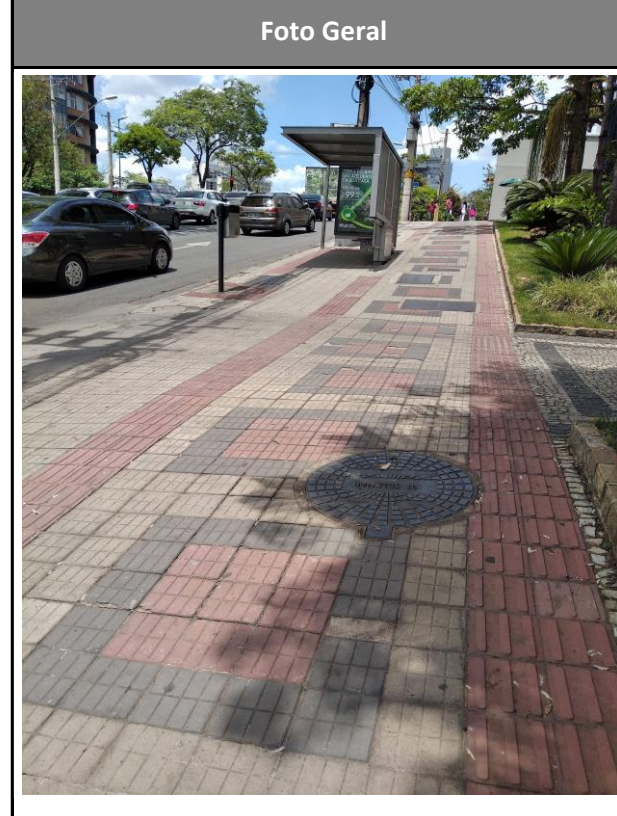
ID	Itens Avaliados	Respostas	Nota
P_1	O Mobiliário urbano está dentro da faixa de serviço de 70 cm ?	Sim	-
P_2	Qual a largura livre do Passeio ?	Acima de 1.50 m	10
P_3	Tipo de revestimento da calçada ?	Ladrilho Hidráulico	10
P_4	Existencia de Buracos ?	Poucos	5
P_5	Condições Gerais do Piso e meio-fio da calçada ?	Ótimo(a)	10
P_6	Presença de desniveis ?	Nenhum	10
P_7	Tem rebaixamento de calçada para Pedestre ?	Não	10
P_8	Possui piso tátil ao longo da Calçada ?	Sim	-
P_9	A calçada Possui Rebaixamento de Veiculos correto ?	Sim	10
P_10	Existencia de altura livre menor que 2,10 m ?	Não	-
P_11	O Passeio está no padrao da SMPU ?	Não	0
P_12	A testada possui prática de estacionamento sobre o passeio ?	Não	10
P_13	Existe algum dispositivo de Drenagem sobre a calçada ?	Não	0
P_14	Existe PED em frente a testada ?	Sim	-
P_15	Existe FTP em frente a testada ?	Não	-
P_16	Classificação geral da calçada pelo pesquisador.	Ótimo(a)	10
