Lote 4 - Rota: Contorno

Diagnóstico da Calçada	Qualidade do Serviço	
Endereço: Av.Contorno, s/nº	67	C
Data do Registro: 31/10/2019 15:39:53		
Num. Lote CTM: 90041100380

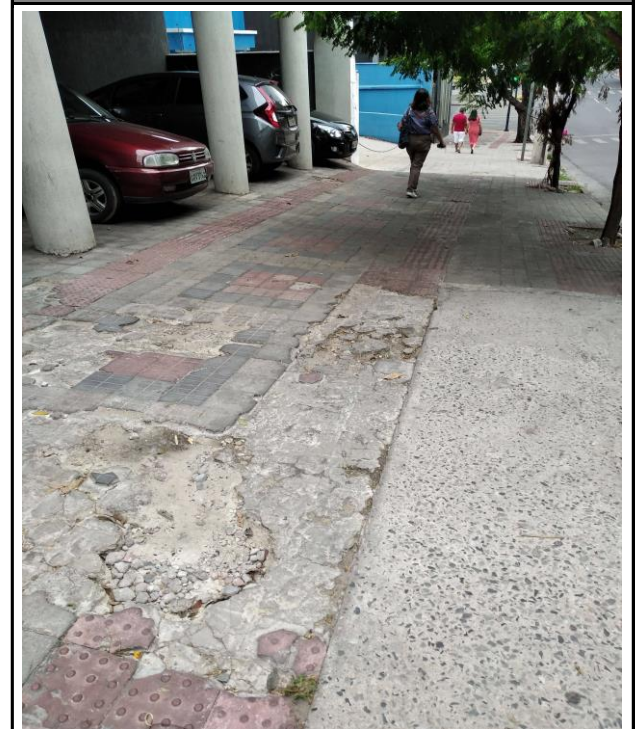
Foto Geral

ID	Itens Avaliados	Respostas	Nota
P_1	O Mobiliário urbano está dentro da faixa de serviço de 70 cm ?	Sim	-
P_2	Qual a largura livre do Passeio ?	Acima de 1.50 m	10
P_3	Tipo de revestimento da calçada ?	Ladrilho Hidráulico	10
P_4	Existencia de Buracos ?	Poucos	5
P_5	Condições Gerais do Piso e meio-fio da calçada ?	Péssimo	0
P_6	Presença de desniveis ?	Leve	7
P_7	Tem rebaixamento de calçada para Pedestre ?	Não	10
P_8	Possui piso tátil ao longo da Calçada ?	Sim	-
P_9	A calçada Possui Rebaixamento de Veiculos correto ?	Sim	10
P_10	Existencia de altura livre menor que 2,10 m ?	Sim	-
P_11	O Passeio está no padrao da SMPU ?	Não	0
P_12	A testada possui prática de estacionamento sobre o passeio ?	Não	10
P_13	Existe algum dispositivo de Drenagem sobre a calçada ?	Não	0
P_14	Existe PED em frente a testada ?	Não	-
P_15	Existe FTP em frente a testada ?	Não	-
P_16	Classificação geral da calçada pelo pesquisador.	Ruim	0
