# Lote 3 - Rota: Leste 3

| Diagnóstico da Calçada | Qualidade do Serviço | |
| Endereço: Av. Andradas, 3520 | 65 | C |
| Data do Registro: 08/11/2019 09:50:03 | | |

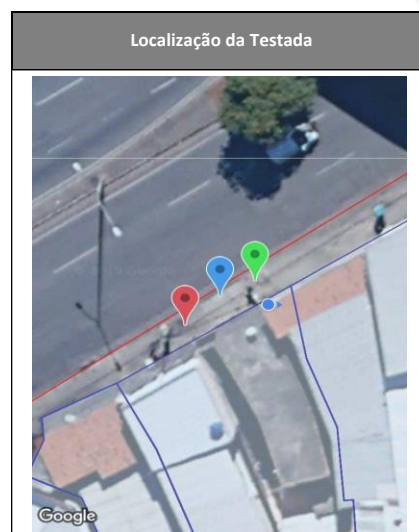
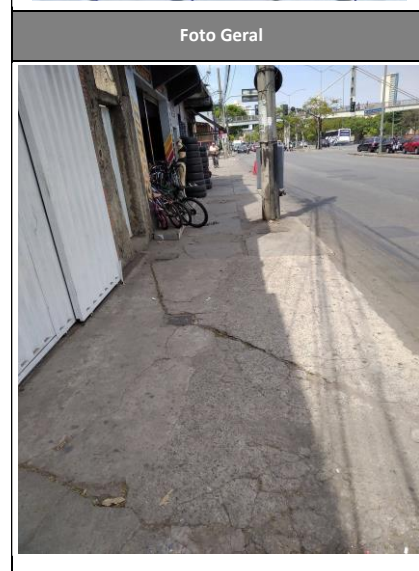
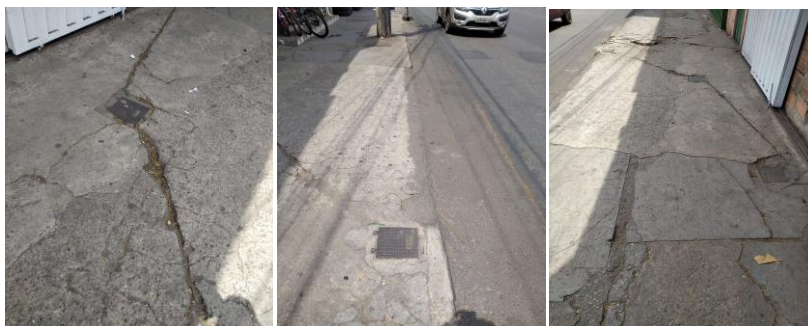
| ID | Itens Avaliados | Respostas | Nota |
|---|--|---|---|
| P_4 | Existência de Buracos ? | Poucos | 5 |
| P_5 | Condições Gerais do Piso e meio-fio da calçada ? | Regular | 5 |
| P_9 | A calçada Possui Rebaixamento de Veículos correto ? | Não | 0 |
| P_11 | O Passeio está no padrão da SMPU ? | Não | 0 |
| P_16 | Classificação geral da calçada pelo pesquisador. | Regular | 5 |
