Diagnóstico da Calçada	Qualidade do Serviço	
Endereço: Rua Rodrigues Caldas, 49 Data do Registro: 20/11/2019 15:29:39 #N/D	81	B

Diagnóstico da Calçada	Qualidade do Serviço		Complemento do Diagnóstico
Endereço: Rua Rodrigues Caldas, 49 Data do Registro: 20/11/2019 15:29:39 #N/D	81	B

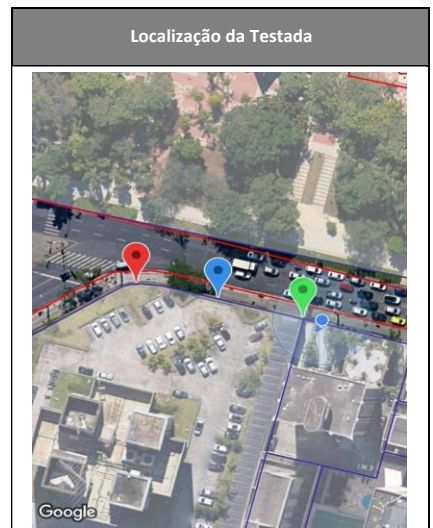
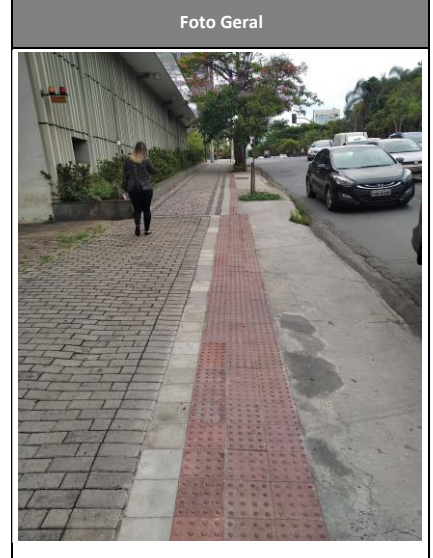
ID	Itens Avaliados	Respostas	Nota
P_1	O Mobiliário urbano está dentro da faixa de serviço de 70 cm ?	Sim	-
P_2	Qual a largura livre do Passeio ?	Acima de 1.50 m	10
P_3	Tipo de revestimento da caçada ?	Pedra Portuguesa	8
P_4	Existência de Buracos ?	Nenhum	10
P_5	Condições Gerais do Piso e meio-fio da calçada ?	Ótimo(a)	10
P_6	Presença de desníveis ?	Médio	3
P_7	Tem rebaixamento de calçada para Pedestre ?	Não	10
P_8	Possui piso tátil ao longo da Calçada ?	Sim	-
P_9	A calçada Possui Rebaixamento de Veículos correto ?	Sim	10
P_10	Existência de altura livre menor que 2,10 m ?	Não	-
P_11	O Passeio está no padrão da SMPU ?	Não	0
P_12	A testada possui prática de estacionamento sobre o passeio ?	Não	10
P_13	Existe algum dispositivo de Drenagem sobre a calçada ?	Não	0
P_14	Existe PED em frente a testada ?	Não	-
P_15	Existe FTP em frente a testada ?	Não	-
P_16	Classificação geral da calçada pelo pesquisador.	Ótimo(a)	10
