Lote 3 - Rota: Augusto de Lima

| Diagnóstico da Calçada | Qualidade do Serviço | |
| Endereço: Av. Augusto de Lima, 1224 | 76 | B |
| Data do Registro: 07/11/2019 10:50:29 | | |

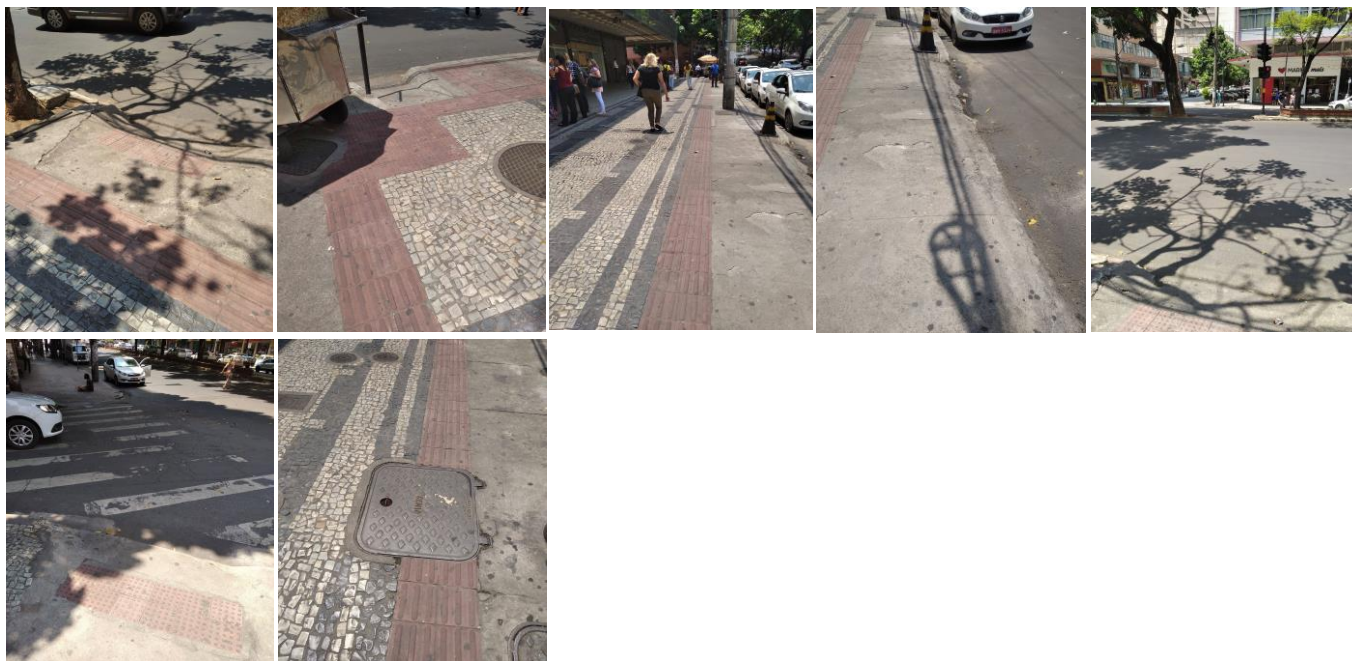
Fotos Complementares - Detalhes do Passeio

| ID | Itens Avaliados | Respostas | Nota |
|---|--|---|---|
| P_9 | A calçada Possui Rebaixamento de Veículos correto ? | Não | 0 |
| P_11 | O Passeio está no padrão da SMPU ? | Não | 0 |

| ID | Itens Avaliados | Respostas | Nota |
|---|---|---|---|
| P_7_1_2 | Se for do Tipo 1, O rebaixo tem abas conforme a norma ? | Não | -1 |
| P_7_3_1 | O piso tátil de alerta e direcional do rebaixo está conforme a norma ? | Não | -1 |
| P_8_1 | O piso tátil está no eixo da faixa livre ? | Não | 0 |
