Diagnóstico da Calçada	Qualidade do Serviço	
Endereço: Av. Abílio Machado, s/nº	54	C
Data do Registro: 08/11/2019 09:20:00		
Num. Lote CTM: 130457400020

Lote 1 - Rota: Noroeste

FRATAR
ENGENHARIA CONSULTIVA

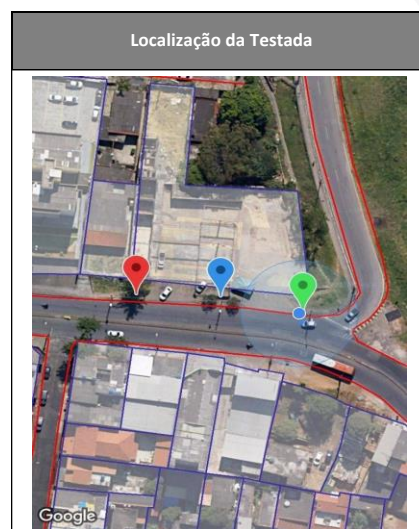
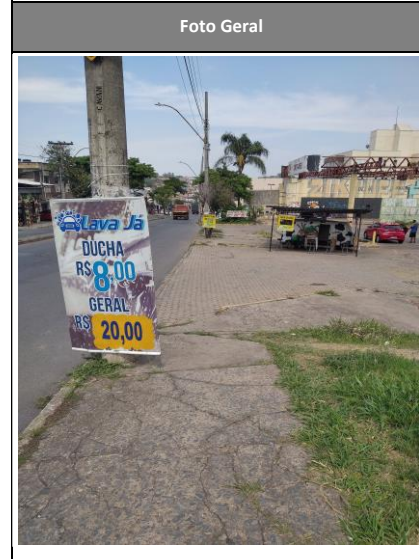
ID	Itens Avaliados	Respostas	Nota
P_1	O Mobiliário urbano está dentro da faixa de serviço de 70 cm ?	Sim	-
P_2	Qual a largura livre do Passeio ?	Entre 1.20 m e 1.50 m	6
P_3	Tipo de revestimento da calçada ?	Concreto	10
P_4	Existência de Buracos ?	Poucos	5
P_5	Condições Gerais do Piso e meio-fio da calçada ?	Péssimo	0
P_6	Presença de desníveis ?	Médio	3
P_7	Tem rebaixamento de calçada para Pedestre ?	Não	10
P_8	Possui piso tátil ao longo da Calçada ?	Não	-
P_9	A calçada Possui Rebaixamento de Veículos correto ?	Sim	10
P_10	Existência de altura livre menor que 2,10 m ?	Não	-
P_11	O Passeio está no padrão da SMPU ?	Não	0
P_12	A testada possui prática de estacionamento sobre o passeio ?	Não	10
P_13	Existe algum dispositivo de Drenagem sobre a calçada ?	Não	0
P_14	Existe PED em frente a testada ?	Não	-
P_15	Existe FTP em frente a testada ?	Não	-
P_16	Classificação geral da calçada pelo pesquisador.	Ruim	0
