Lote 1 - Rota: Padre Pedro Pinto

FRATAR
ENGENHARIA CONSULTIVA

Diagnóstico da Calçada	Qualidade do Serviço	
Endereço: Rua Padre Pedro Pinto, 1155	80	B
Data do Registro: 22/11/2019 09:32:47		
Num. Lote CTM: 190397100855

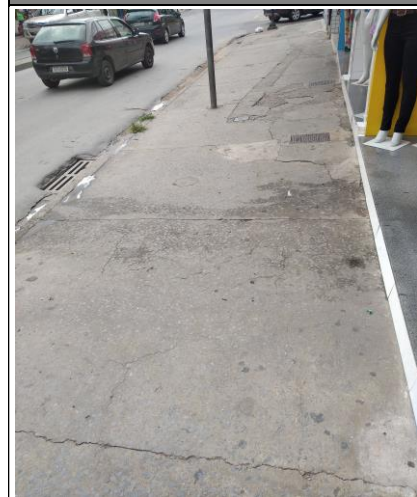
Foto Geral

ID	Itens Avaliados	Respostas	Nota
P_1	O Mobiliário urbano está dentro da faixa de serviço de 70 cm ?	Sim	-
P_2	Qual a largura livre do Passeio ?	Acima de 1.50 m	10
P_3	Tipo de revestimento da calçada ?	Concreto	10
P_4	Existência de Buracos ?	Nenhum	10
P_5	Condições Gerais do Piso e meio-fio da calçada ?	Ótimo(a)	10
P_6	Presença de desníveis ?	Nenhum	10
P_7	Tem rebaixamento de calçada para Pedestre ?	Não	10
P_8	Possui piso tátil ao longo da Calçada ?	Não	-
P_9	A calçada Possui Rebaixamento de Veículos correto ?	N.A	0
P_10	Existência de altura livre menor que 2,10 m ?	Não	-
P_11	O Passeio está no padrão da SMPU ?	Não	0
P_12	A testada possui prática de estacionamento sobre o passeio ?	Não	10
P_13	Existe algum dispositivo de Drenagem sobre a calçada ?	Não	0
P_14	Existe PED em frente a testada ?	Não	-
P_15	Existe FTP em frente a testada ?	Não	-
P_16	Classificação geral da calçada pelo pesquisador.	Ótimo(a)	10
