Diagnóstico da Calçada	Qualidade do Serviço	
Endereço: Av. Portugal, 1759	77	B
Data do Registro: 19/11/2019 12:28:31		
Num. Lote CTM: 200002800650

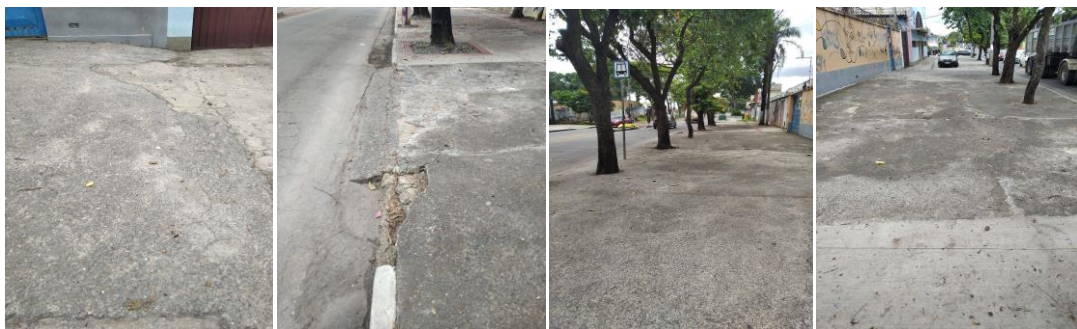
Fotos Complementares - Detalhes do Passeio

ID	Itens Avaliados	Respostas	Nota
P_1	O Mobiliário urbano está dentro da faixa de serviço de 70 cm ?	Sim	-
P_2	Qual a largura livre do Passeio ?	Acima de 1.50 m	10
P_3	Tipo de revestimento da calçada ?	Concreto	10
P_4	Existência de Buracos ?	Nenhum	10
P_5	Condições Gerais do Piso e meio-fio da calçada ?	Ótimo(a)	10
P_6	Presença de desníveis ?	Leve	7
P_7	Tem rebaixamento de calçada para Pedestre ?	Não	10
P_8	Possui piso tátil ao longo da Calçada ?	Não	-
P_9	A calçada Possui Rebaixamento de Veículos correto ?	Não	0
P_10	Existência de altura livre menor que 2,10 m ?	Não	-
P_11	O Passeio está no padrão da SMPU ?	Não	0
P_12	A testada possui prática de estacionamento sobre o passeio ?	Não	10
P_13	Existe algum dispositivo de Drenagem sobre a calçada ?	Não	0
P_14	Existe PED em frente a testada ?	Sim	-
P_15	Existe FTP em frente a testada ?	Não	-
P_16	Classificação geral da calçada pelo pesquisador.	Ótimo(a)	10
