Lote 1 - Rota: Padre Pedro Pinto

FRATAR
ENGENHARIA CONSULTIVA

Diagnóstico da Calçada	Qualidade do Serviço	
Endereço: Rua Padre Pedro Pinto, s/nº	44	D
Data do Registro: 21/11/2019 09:19:29		
Num. Lote CTM: 210523900360

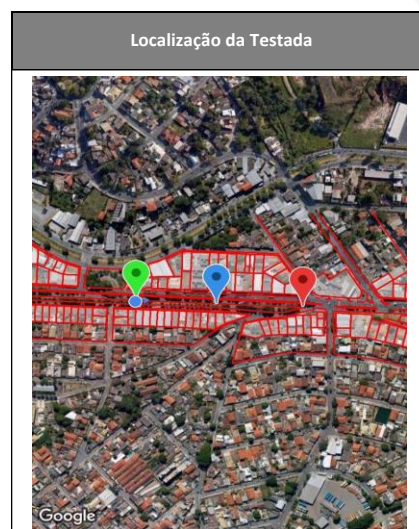
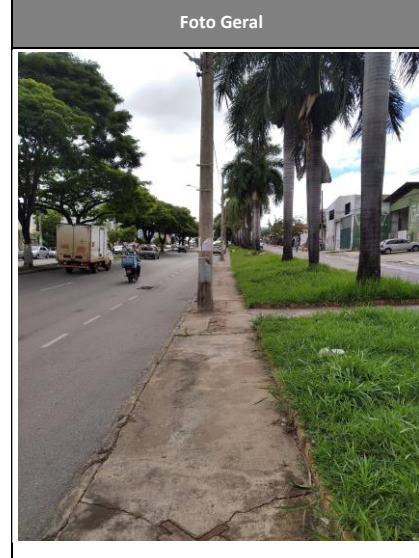
ID	Itens Avaliados	Respostas	Nota
P_1	O Mobiliário urbano está dentro da faixa de serviço de 70 cm ?	Sim	-
P_2	Qual a largura livre do Passeio ?	Entre 0.80 m e 1.20 m	4
P_3	Tipo de revestimento da calçada ?	Concreto	10
P_4	Existência de Buracos ?	Poucos	5
P_5	Condições Gerais do Piso e meio-fio da calçada ?	Regular	5
P_6	Presença de desníveis ?	Nenhum	10
P_7	Tem rebaixamento de calçada para Pedestre ?	Não, mas deveria ter.	0
P_8	Possui piso tátil ao longo da Calçada ?	Não	-
P_9	A calçada Possui Rebaixamento de Veículos correto ?	N.A	0
P_10	Existência de altura livre menor que 2,10 m ?	Não	-
P_11	O Passeio está no padrão da SMPU ?	Não	0
P_12	A testada possui prática de estacionamento sobre o passeio ?	Não	10
P_13	Existe algum dispositivo de Drenagem sobre a calçada ?	Não	0
P_14	Existe PED em frente a testada ?	Sim	-
P_15	Existe FTP em frente a testada ?	Não	-
P_16	Classificação geral da calçada pelo pesquisador.	Ruim	0
