Lote 1 - Rota: Padre Pedro Pinto

FRATAR
ENGENHARIA CONSULTIVA

Diagnóstico da Calçada	Qualidade do Serviço	
Endereço: Rua Padre Pedro Pinto, s/nº	65	C
Data do Registro: 22/11/2019 09:38:20		
Num. Lote CTM: 19042800060

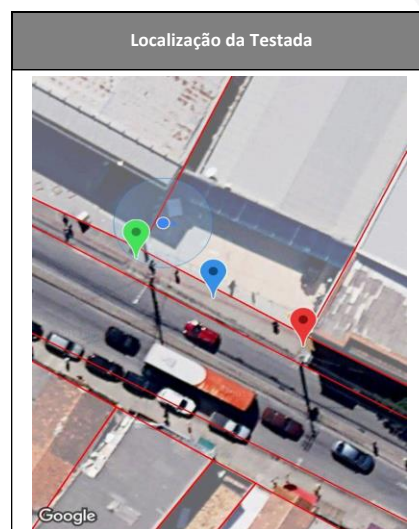
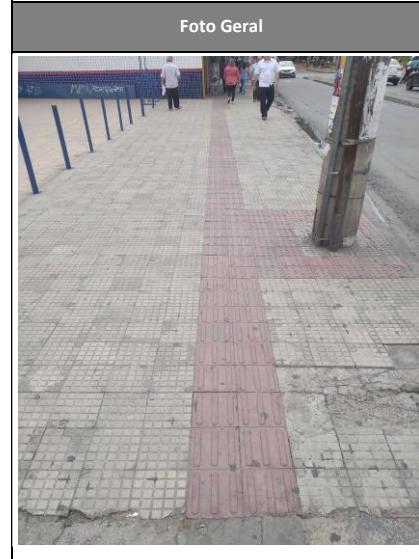
ID	Itens Avaliados	Respostas	Nota
P_1	O Mobiliário urbano está dentro da faixa de serviço de 70 cm ?	Sim	-
P_2	Qual a largura livre do Passeio ?	Acima de 1.50 m	10
P_3	Tipo de revestimento da calçada ?	Ladrilho Hidráulico	10
P_4	Existência de Buracos ?	Poucos	5
P_5	Condições Gerais do Piso e meio-fio da calçada ?	Regular	5
P_6	Presença de desníveis ?	Nenhum	10
P_7	Tem rebaixamento de calçada para Pedestre ?	Não	10
P_8	Possui piso tátil ao longo da Calçada ?	Sim	-
P_9	A calçada Possui Rebaixamento de Veículos correto ?	Não	0
P_10	Existência de altura livre menor que 2,10 m ?	Não	-
P_11	O Passeio está no padrão da SMPU ?	Não	0
P_12	A testada possui prática de estacionamento sobre o passeio ?	Não	10
P_13	Existe algum dispositivo de Drenagem sobre a calçada ?	Não	0
P_14	Existe PED em frente a testada ?	Não	-
P_15	Existe FTP em frente a testada ?	Não	-
P_16	Classificação geral da calçada pelo pesquisador.	Regular	5
