# Lote 4 - Rota: Contorno

| Diagnóstico da Calçada | Qualidade do Serviço | |
|--|---|---|
| <b>Endereço: Av.Contorno, 244</b> | <b>70</b> | <b>C</b> |
| <b>Num. Lote CTM: 20652200220</b> | | |

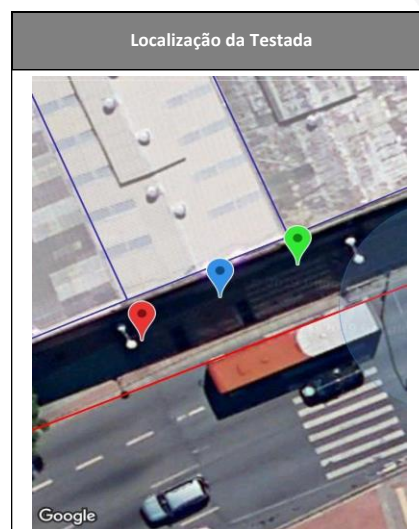
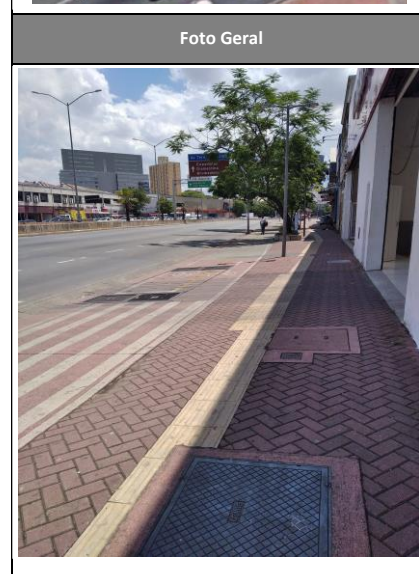
| ID | Itens Avaliados | Respostas | Nota |
|---|--|---|---|
| P_7 | Tem rebaixamento de calçada para Pedestre ? | Não, mas deveria ter. | 0 |
| P_11 | O Passeio está no padrão da SMPU ? | Não | 0 |
| P_13 | Existe algum dispositivo de Drenagem sobre a calçada ? | Sim | 0 |

| ID | Itens Avaliados | Respostas | Nota |
|---|---|---|---|
| P_8_1 | O piso tátil está no eixo da faixa livre ? | Não | 0 |
| P_8_2 | Se tem uma leve mudança de direção está conforme a norma ? | Não | 0 |
