# Lote 4 - Rota: Contorno

Diagnóstico da Calçada	Qualidade do Serviço	
Endereço: Av.Contorno, 1092	<b>80</b>	<b>B</b>
Data do Registro: 05/11/2019 16:26:28		
Num. Lote CTM: 10265800455

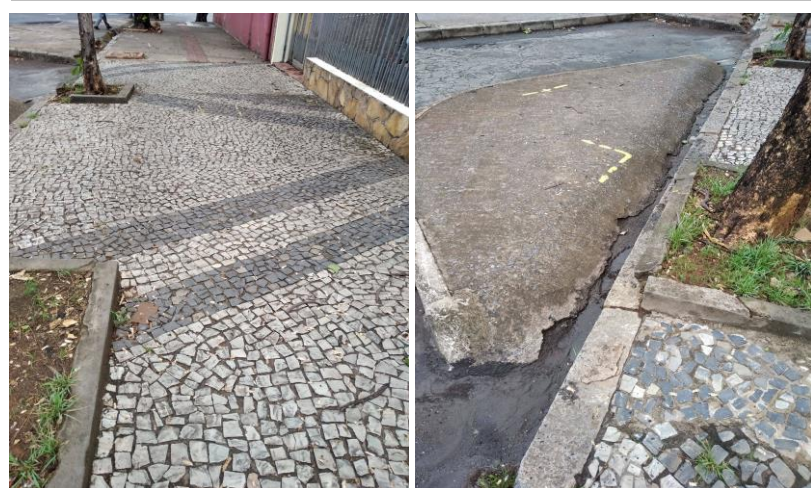
## Fotos Complementares - Detalhes do Passeio

P_8_9	O piso tátil apresenta desenho com bom senso?	0	0
P_13_1	Dispositivo de Drenagem está devidamente instalado e bem conservado?	Não	-3
P_13_2	Dispositivo de Drenagem oferece risco para caminhamento seguro de pedestre?	Sim	-5
