Lote 4 - Rota: Contorno

FRATAR
ENGENHARIA CONSULTIVA

Diagnóstico da Calçada	Qualidade do Serviço	
Endereço: Av.Contorno, 8308	45	D
Data do Registro: 30/10/2019 13:55:45		
Num. Lote CTM: 10048900135

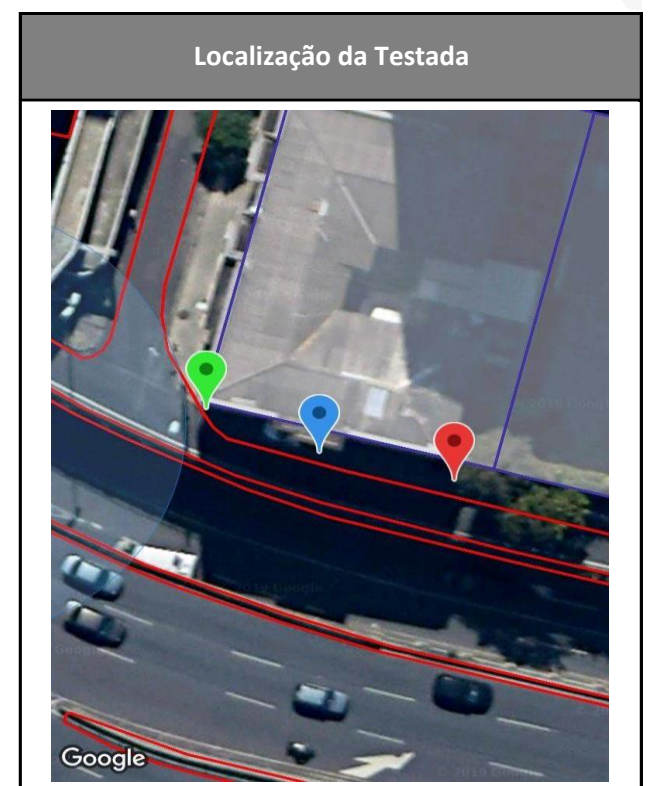
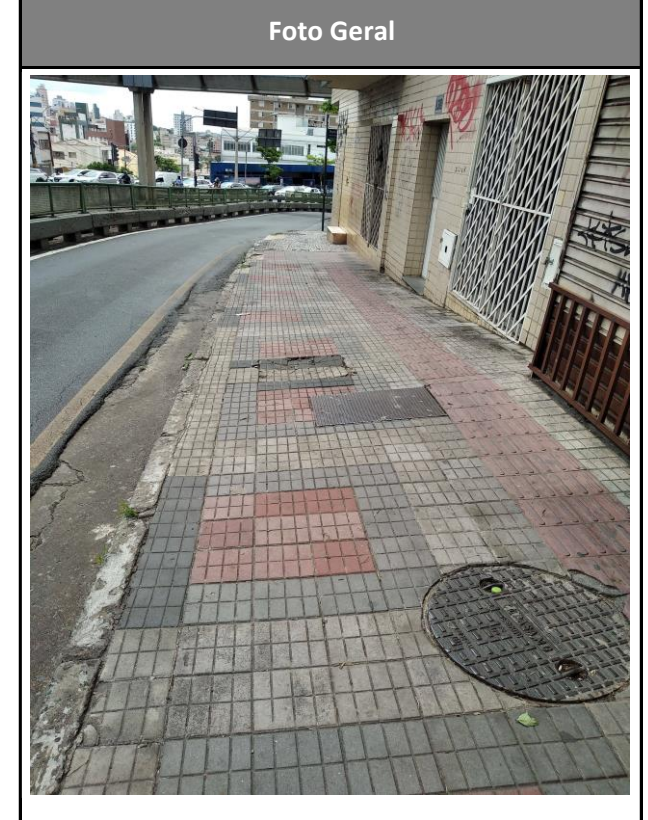
ID	Itens Avaliados	Respostas	Nota
P_1	O Mobiliário urbano está dentro da faixa de serviço de 70 cm ?	Sim	-
P_2	Qual a largura livre do Passeio ?	Acima de 1.50 m	10
P_3	Tipo de revestimento da calçada ?	Ladrilho Hidráulico	10
P_4	Existencia de Buracos ?	Poucos	5
P_5	Condições Gerais do Piso e meio-fio da calçada ?	Regular	5
P_6	Presença de desniveis ?	Severo	0
P_7	Tem rebaixamento de calçada para Pedestre ?	Não, mas deveria ter.	0
P_8	Possui piso tátil ao longo da Calçada ?	Sim	-
P_9	A calçada Possui Rebaixamento de Veiculos correto ?	N.A	0
P_10	Existencia de altura livre menor que 2,10 m ?	Não	-
P_11	O Passeio está no padrao da SMPU ?	Não	0
P_12	A testada possui prática de estacionamento sobre o passeio ?	Não	10
P_13	Existe algum dispositivo de Drenagem sobre a calçada ?	Não	0
P_14	Existe PED em frente a testada ?	Não	-
P_15	Existe FTP em frente a testada ?	Não	-
P_16	Classificação geral da calçada pelo pesquisador.	Regular	5
