Diagnóstico da Calçada	Qualidade do Serviço	
Endereço: Av. Portugal, 2250	62	C
Data do Registro: 16/11/2019 12:43:43		
Num. Lote CTM: 200076501085

Diagnóstico da Calçada	Qualidade do Serviço		Complemento do Diagnóstico
Endereço: Av. Portugal, 2250 Data do Registro: 16/11/2019 12:43:43 Num. Lote CTM: 200076501085	62	C

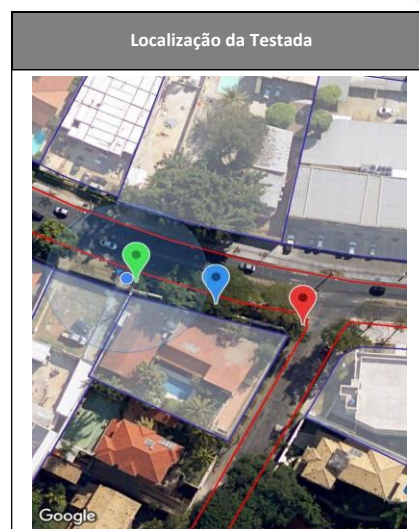
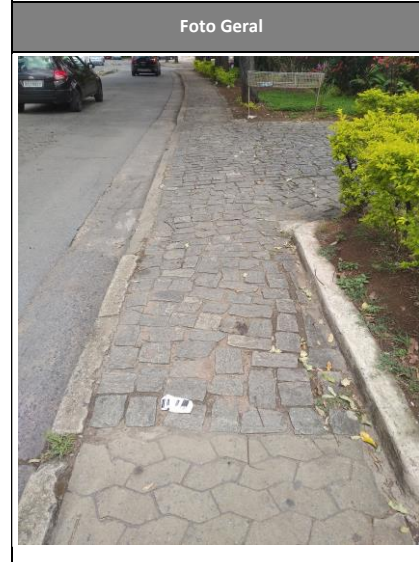
ID	Itens Avaliados	Respostas	Nota
P_1	O Mobiliário urbano está dentro da faixa de serviço de 70 cm ?	Sim	-
P_2	Qual a largura livre do Passeio ?	Entre 0.80 m e 1.20 m	4
P_3	Tipo de revestimento da calçada ?	Outro	0
P_4	Existência de Buracos ?	Nenhum	10
P_5	Condições Gerais do Piso e meio-fio da calçada ?	Regular	5
P_6	Presença de desníveis ?	Nenhum	10
P_7	Tem rebaixamento de calçada para Pedestre ?	Sim	8
P_8	Possui piso tátil ao longo da Calçada ?	Não	-
P_9	A calçada Possui Rebaixamento de Veículos correto ?	Sim	10
P_10	Existência de altura livre menor que 2,10 m ?	Não	-
P_11	O Passeio está no padrão da SMPU ?	Não	0
P_12	A testada possui prática de estacionamento sobre o passeio ?	Não	10
P_13	Existe algum dispositivo de Drenagem sobre a calçada ?	Não	0
P_14	Existe PED em frente a testada ?	Não	-
P_15	Existe FTP em frente a testada ?	Sim	-
P_16	Classificação geral da calçada pelo pesquisador.	Regular	5
