Diagnóstico da Calçada	Qualidade do Serviço	
Endereço: Av. Nossa Sra. Do Carmo, 1250	57	C
Data do Registro: 12/11/2019 09:46:02		
Num. Lote CTM: 90394200010

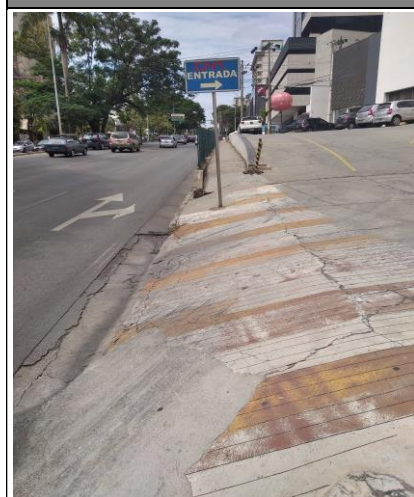
Foto Geral

ID	Itens Avaliados	Respostas	Nota
P_1	O Mobiliário urbano está dentro da faixa de serviço de 70 cm ?	Não	-
P_2	Qual a largura livre do Passeio ?	Entre 0.80 m e 1.20 m	4
P_3	Tipo de revestimento da calçada ?	Concreto	10
P_4	Existência de Buracos ?	Nenhum	10
P_5	Condições Gerais do Piso e meio-fio da calçada ?	Ótimo(a)	10
P_6	Presença de desníveis ?	Médio	10
P_7	Tem rebaixamento de calçada para Pedestre ?	Não	7
P_8	Possui piso tátil ao longo da Calçada ?	Não	-
P_9	A calçada Possui Rebaixamento de Veículos correto ?	Não	0
P_10	Existência de altura livre menor que 2,10 m ?	Não	-
P_11	O Passeio está no padrão da SMPU ?	Não	0
P_12	A testada possui prática de estacionamento sobre o passeio ?	Sim	10
P_13	Existe algum dispositivo de Drenagem sobre a calçada ?	Não	0
P_14	Existe PED em frente a testada ?	Não	-
P_15	Existe FTP em frente a testada ?	Não	-
P_16	Classificação geral da calçada pelo pesquisador.	Ótimo(a)	10
