Lote 4 - Rota: Contorno

Diagnóstico da Calçada	Qualidade do Serviço	
Endereço: Av.Contorno, 1440	70	C
Data do Registro: 01/11/2019 15:09:59		
Num. Lote CTM: 10504800275

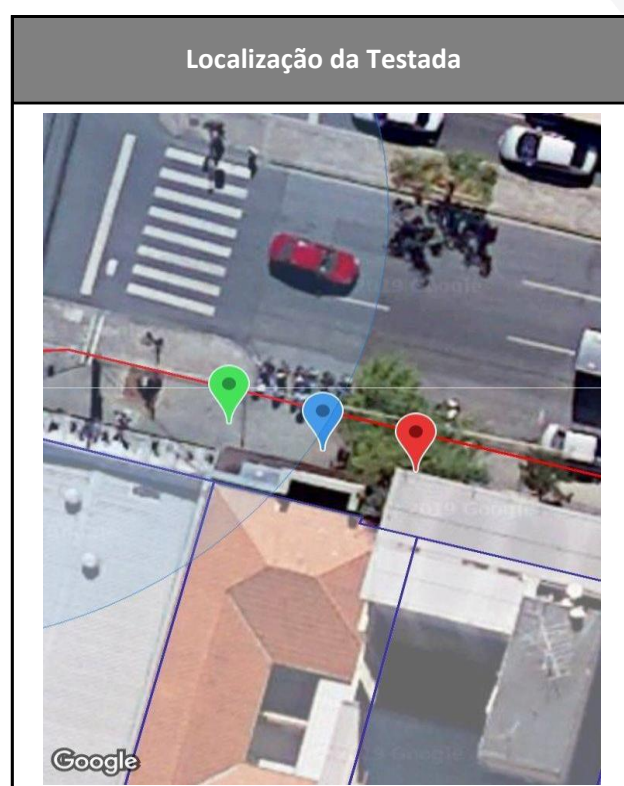
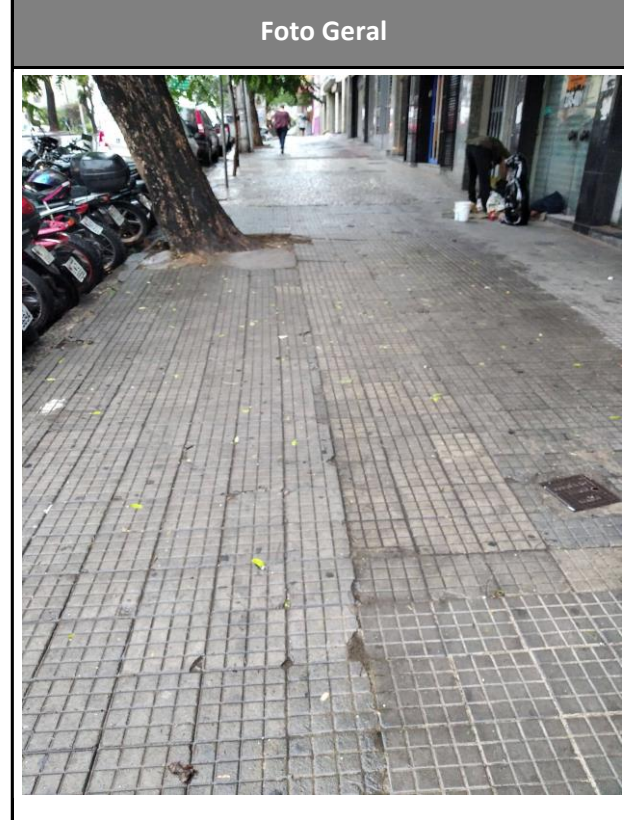
ID	Itens Avaliados	Respostas	Nota
P_1	O Mobiliário urbano está dentro da faixa de serviço de 70 cm ?	Sim	-
P_2	Qual a largura livre do Passeio ?	Acima de 1.50 m	10
P_3	Tipo de revestimento da calçada ?	Ladrilho Hidráulico	10
P_4	Existencia de Buracos ?	Poucos	5
P_5	Condições Gerais do Piso e meio-fio da calçada ?	Regular	5
P_6	Presença de desniveis ?	Nenhum	10
P_7	Tem rebaixamento de calçada para Pedestre ?	Não	10
P_8	Possui piso tátil ao longo da Calçada ?	Não	-
P_9	A calçada Possui Rebaixamento de Veiculos correto ?	N.A	0
P_10	Existencia de altura livre menor que 2,10 m ?	Não	-
P_11	O Passeio está no padrao da SMPU ?	Não	0
P_12	A testada possui prática de estacionamento sobre o passeio ?	Não	10
P_13	Existe algum dispositivo de Drenagem sobre a calçada ?	Não	0
P_14	Existe PED em frente a testada ?	Não	-
P_15	Existe FTP em frente a testada ?	Não	-
P_16	Classificação geral da calçada pelo pesquisador.	Ótimo(a)	10
