Lote 1 - Rota: Noroeste

FRATAR
ENGENHARIA CONSULTIVA

Diagnóstico da Calçada	Qualidade do Serviço	
Endereço: Av. Brigadeiro Eduardo Gomes, 1173	55	C
Data do Registro: 26/11/2019 15:38:35		
Num. Lote CTM: 130479100245

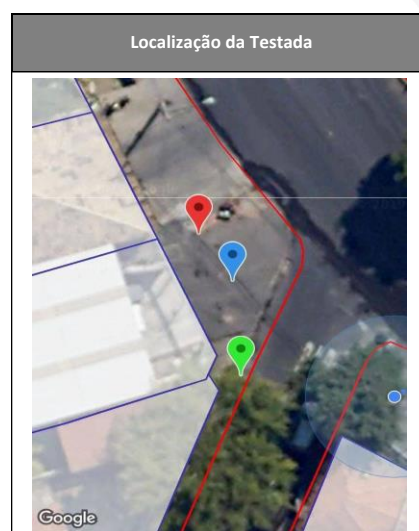
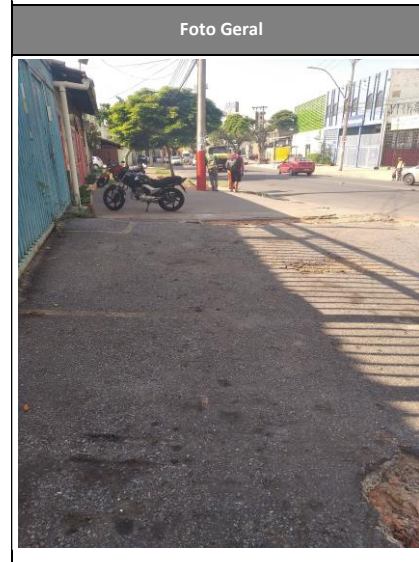
ID	Itens Avaliados	Respostas	Nota
P_1	O Mobiliário urbano está dentro da faixa de serviço de 70 cm ?	Sim	-
P_2	Qual a largura livre do Passeio ?	Acima de 1.50 m	10
P_3	Tipo de revestimento da calçada ?	Concreto	10
P_4	Existência de Buracos ?	Poucos	5
P_5	Condições Gerais do Piso e meio-fio da calçada ?	Péssimo	0
P_6	Presença de desníveis ?	Nenhum	10
P_7	Tem rebaixamento de calçada para Pedestre ?	Não	10
P_8	Possui piso tátil ao longo da Calçada ?	Não	-
P_9	A calçada Possui Rebaixamento de Veículos correto ?	N.A	0
P_10	Existência de altura livre menor que 2,10 m ?	Não	-
P_11	O Passeio está no padrão da SMPU ?	Não	0
P_12	A testada possui prática de estacionamento sobre o passeio ?	Não	10
P_13	Existe algum dispositivo de Drenagem sobre a calçada ?	Não	0
P_14	Existe PED em frente a testada ?	Não	-
P_15	Existe FTP em frente a testada ?	Não	-
P_16	Classificação geral da calçada pelo pesquisador.	Ruim	0
